# ניטור הידרוביולוגי של נחל הירקון אביב 2017

**מוגש לרשות נחל הירקון  
פברואר 2018**

## ניטור הידרוביולוגי של נחל הירקון: אביב 2017

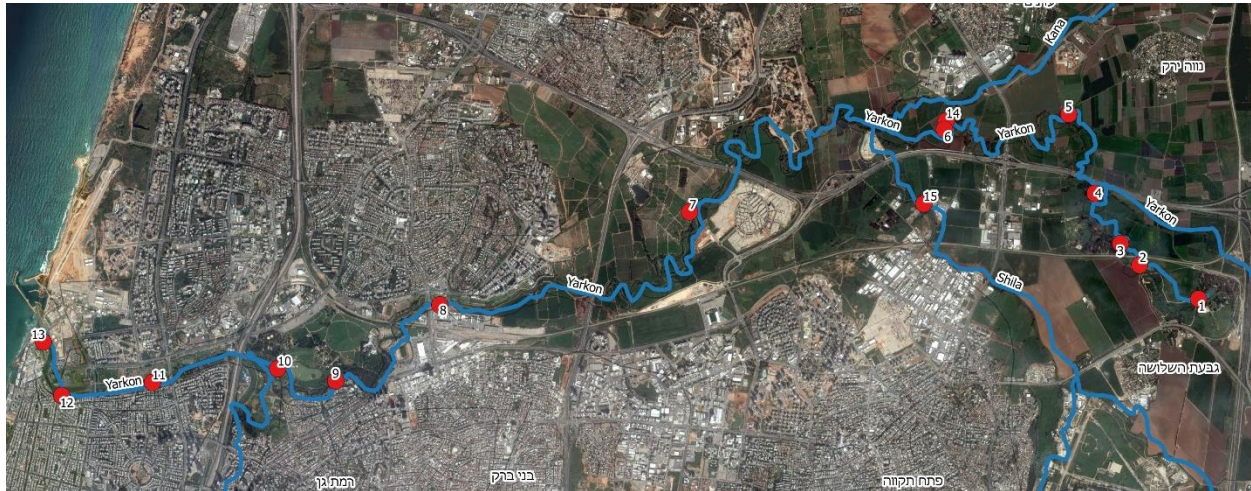
**איור 1:** פריסה מרחבית של תחנות ניטור לאורך נחל הירקון ויובליו, אביב 2017.

הניטור בוצע ב-15 תחנות ממקורות הירקון ועד לשפך (איור 1, נספח צילומים): חמש תחנות בקטע העליון מתעלת עינת ועד למפגש נחל קנה, ארבע תחנות בקטע התיכון שממורד לחיבור הירקון עם נחל קנה ועד למעלה סכר שבע טחנות, ולראשונה גם נוסף דיגום לאורך ארבע תחנות במקטע ה"מלוח" - ממורד סכר שבע טחנות ועד לגשר ווקף. בנוסף לאלו נדגמו שתי תחנות ביובלי הירקון - אחת בנחל קנה (איור 1, מס' 14), והשנייה בנחל שילה במעלה לכביש 5 (איור 1, מס' 15).

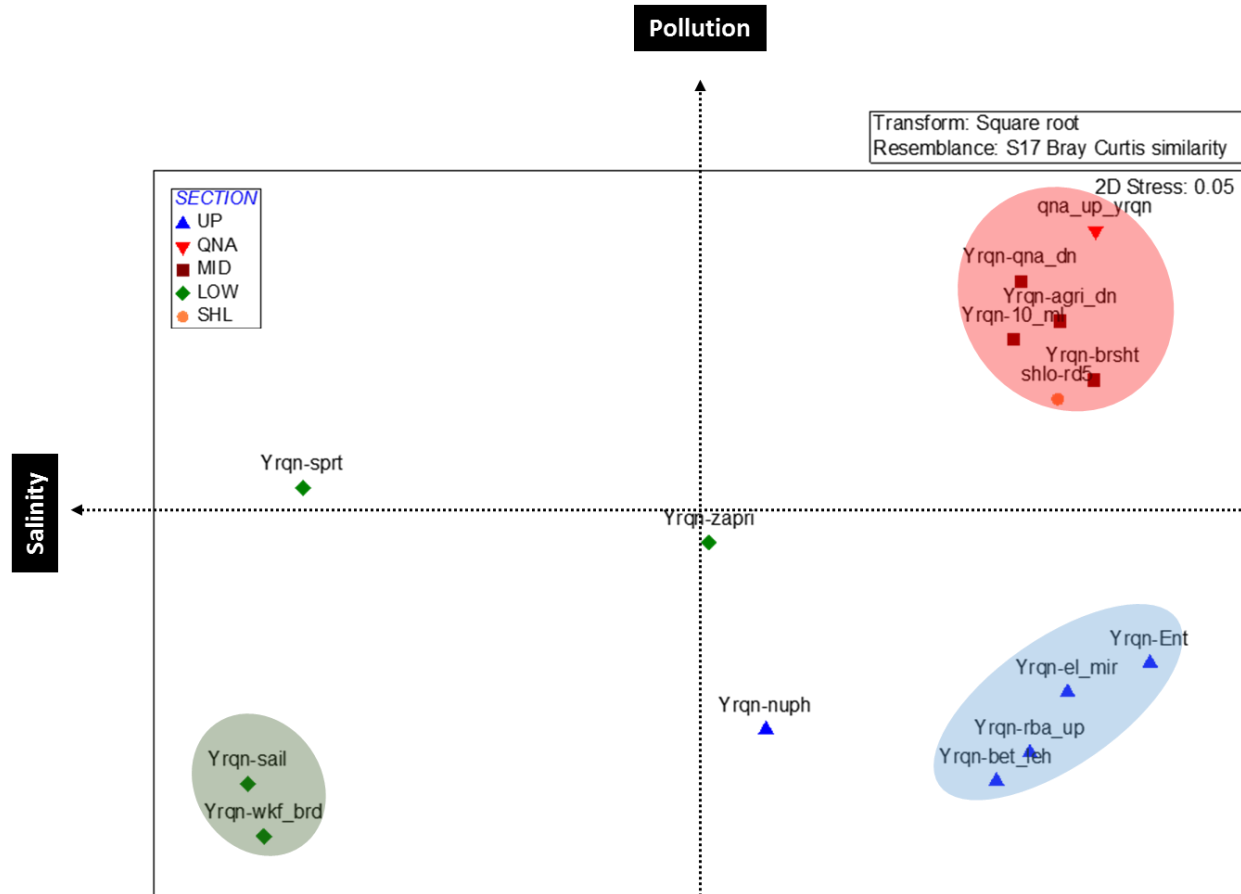
**איור 3:** מבחן דימיון חברות Bray Curtis במטריצת NMDS. בכחול - תחנות מעלה הירקון, באדום - תחנות המקטע התיכון ונחל קנה, בירוק - מקטע המורד המלוח ובכתום – נחל שילה. הסידור המרחבי מצביע על גראדינט איכות מים בציר האנכי (מלמטה למעלה) וגרדיאנט המליחות בציר האופקי (מימין לשמאל).

השונות במקורות המים במקטעי הירקון באה לידי ביטוי בהרכב הכולל של חברת חסרי החוליות, כפי שמוצג באיור 3, הממחיש את מידת הדימיון בין החברות השונות, כתלות בהרכב הטקסונומי שלהן (מבחן דימיון Bray-Curtis). ניתן לראות כי שלוש הקבוצות העיקריות, קרי מעלה, תיכון ומורד, נמצאות מרוחקות זו מזו על שני צירים מרכזיים: איכות המים בציר האנכי (ציר ה-y) וגרדיאנט המליחות בציר האופקי (ציר ה-x). תחנות מעלה הירקון מקובצות יחדיו ברביע התחתון בו איכות המים גבוהה והמליחות נמוכה. תחנות מקטע הירקון התיכון מקובצות ברביע השמאלי העליון, בו המליחות עדיין נמוכה יחסית אבל רמת הזיהום גבוהה. יחד עם תחנות אלו קובצו גם תחנה הדיגום בנחל קנה ובנחל שילה (כתום). אמנם האחרון אינו מזוהם בשפכים או קולחים אך הרכב החברה באתר נתון להתייבשות עונתית אשר מדמה הפרעה קבועה למערכת. אין להוציא מכלל אפשרות חדירה של מזוהמים ממקורו לא נקודתיים כמו שדות חקלאיים או אתרים עירוניים. הרביע השמאלי התחתון כולל את שתי תחנות המורד הקרובות ביותר לשפך: מרכז השיט וגשר ווקף. תחנות אלו מאופיינות במליחות גבוהה ובהרכב טקסונומי המאפיין את סביבת האסטואר.

שלוש תחנות נמצאו שונות מהיתר: בריכת הנופרים, מורד שבע תחנות (צפארי) ופארק הירקון (ספורטק). בריכת הנופרים הייתה שונה ביולוגית מיתר תחנות המעלה, וזאת בשל מאפייניה כבריכה של מים עומדים המכוסה בצפיפות על ידי נופר צהוב. שתי התחנות הנוספות אשר ממוקמות אמנם במקטע המליח, אך הרכב חברה בהן מושפע הן מהמעלה והן מהמורד המליח.
