ניטור הידרוביולוגי של נחל הקישון: סתיו 2016

מוגש לרשות נחל קישון

מאי 2017

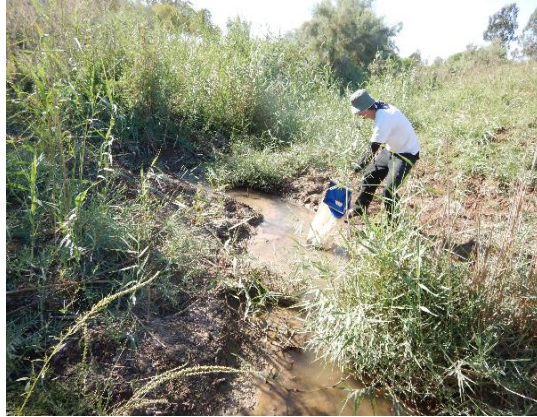
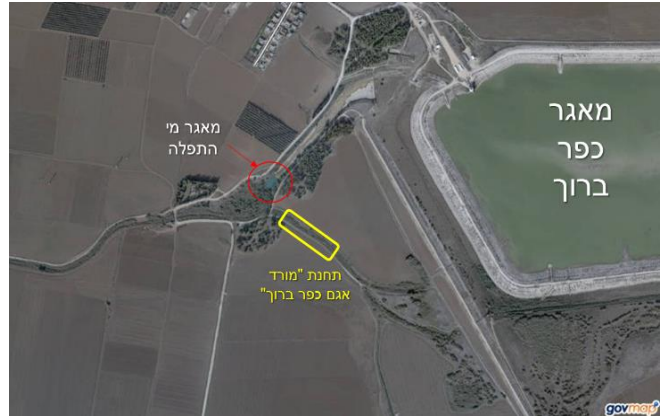
מורד מאגר כפר ברוך

תיאור התחנה: אפיק צר (כ – 1 מ') ורדוד (כ – 10 ס"מ). זרימה חלשה עד בלתי מורגשת על גבי תשתית רכה (70%) בין עומדים של צומח מזדקר (קנה) ומעוצה (אשלים) ובהתאם מגוון בתי הגידול היה נמוך (0.6). בקצה המקטע מעביר מים. כ- 50 מ' במורד הסכר מוזרמים מים מותפלים אל נחל הקישון. תחנה זו הייתה שונה מיתר תחנות המפער בשל מליחות גבוהה של המים (כ – 3,000 מג"ל כלורידים), ריכוזים גבוהים של מוצקים מרחפים, ומזינים (ניטראט, חנקן כללי) וריכוז גבוה של חיידקי קולי (טבלה 2). כל אלו מעידים על מקטע בו קיימת הפרעה לבית הגידול הן באיכות ובכמות המים והן בהרכב התשתית.

פוטנציאל שיקום: הזרמה קבועה של מים באיכות גבוהה (מי מקור או מי התפלה) לאורך כל חודשי השנה, תאפשר התבססות חברה מגוונת של חסרי חוליות ועלייה בתפקוד המערכת. כל עוד נשמר המצב הקיים, במקטע זה יתקיימו מינים של חרקי מים עמידים למליחות בלבד.

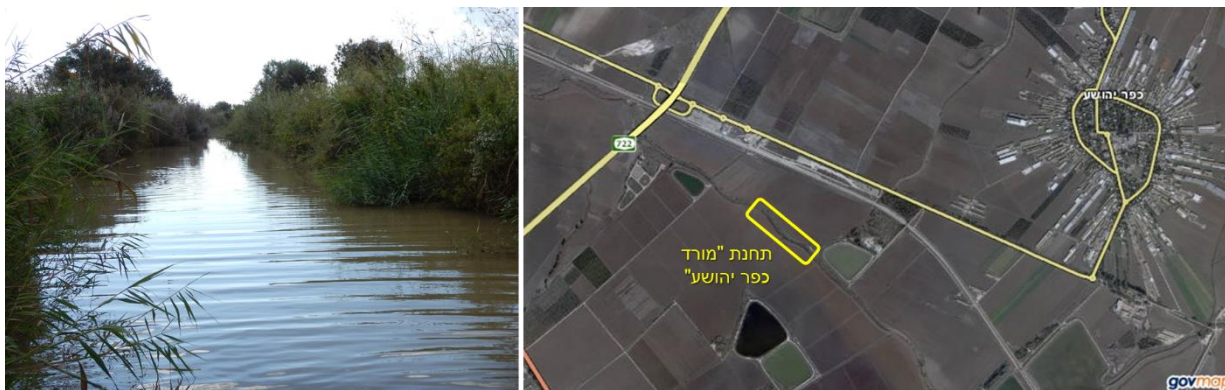
מורד כפר יהושע

תיאור התחנה: אפיק רחב יחסית (כ 5 – 7 מ'), עומק מים נע בין 30 ל 70 ס"מ וזרימה תת-קריטית בלתי מורגשת. מדדי איכות המים מעידים על ריכוז גבוה של מזינים וריכוז צח"ב נמוך (>2 מג"ל). ממצאים אלו מצביעים על מקור מים מליחים ועשירים במזינים, אך ללא זיהום, ככל הנראה תוצאה של נגר שדות. תשתית הנחל במקטע זה מאופיינת בבוכך חרסיתי (80%), יחד עם צומח גדות סבוך, הנשלט על ידי קנים ומעט אשלים. מגוון בתי הגידול היה נמוך (0.5).

פוטנציאל שיקום: הזרמה קבועה של מים באיכות גבוהה (מי מקור או מי התפלה), סילוק צומח פולש ונטיעה של צומח מעוצה טבעי (כמו ערבות) לאורך גדות הנחל, והעלאה של מורכבות בתי גידול באפיק (למשל יצירת נפתולים, הוספת איים במרכז האפיק) תאפשר התבססות של מינים נוספים בנחל. כמו כן, היות ומדובר במערכת שאינה מנותקת מסביבה, קיימת חשיבות רבה בטיפול במזהמים שעשויים להגיע אל הקישון מאגן הניקוז דרך יובליו המרכזיים.

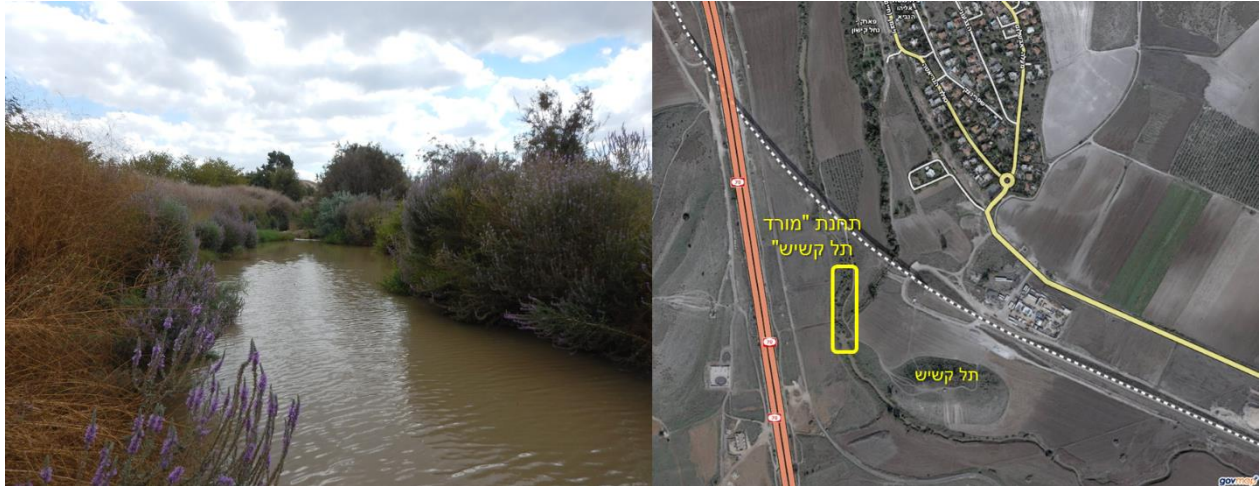
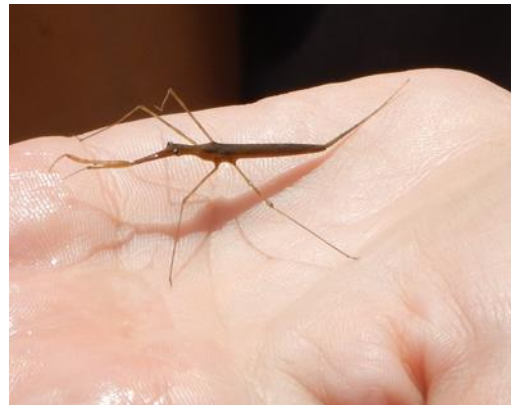
מיקום: האתר נמצא למרגלות התל ארכיאולוגי "תל קשיש", מזרחית לכביש 70 ובמעלה לגשר רכבת העמק. תיאור התחנה: אפיק רחב יחסית (5 – 7 מ'), עומק המים נע בין 30 ל 50 ס"מ והזרימה תת קריטית ברוב המקטע, וזרימה עירבולית באשדות שבסמוך למקטע. גם בתחנה זו ערכים נמוכים של צח"ב ואמוניה מעידים על העדר מקור לזיהום אורגני קבוע (שפכים או קולחים), למרות נוכחות במספרים נמוכים של חיידקי קולי צואתיים. למרות הזרימה

החלשה והאפיק הרחב, התשתית מגוונת ($H'=1.57$) ללא עדות להצטברות בוך וחול בכמות גבוהה, וכוללת, גם אבנים וסלעים בגדלים שונים, אצות חוטיות ושורשים וענפים של צמחיית גדה.

פוטנציאל שיקום: מקטע מורד תל קשיש נתון להפרעות פיזיות בשל עבודות תשתית אינטנסיביות. הגנה על הנחל יכולה להיעשות באמצעים פשוטים יחסית כמו שיקום פשט ההצפה, יצירת מסדרון נחל מעוצה (צומח גדות כמו ערבות) ושמירה על אספקת מים בכמות ובאיכות גבוהה.

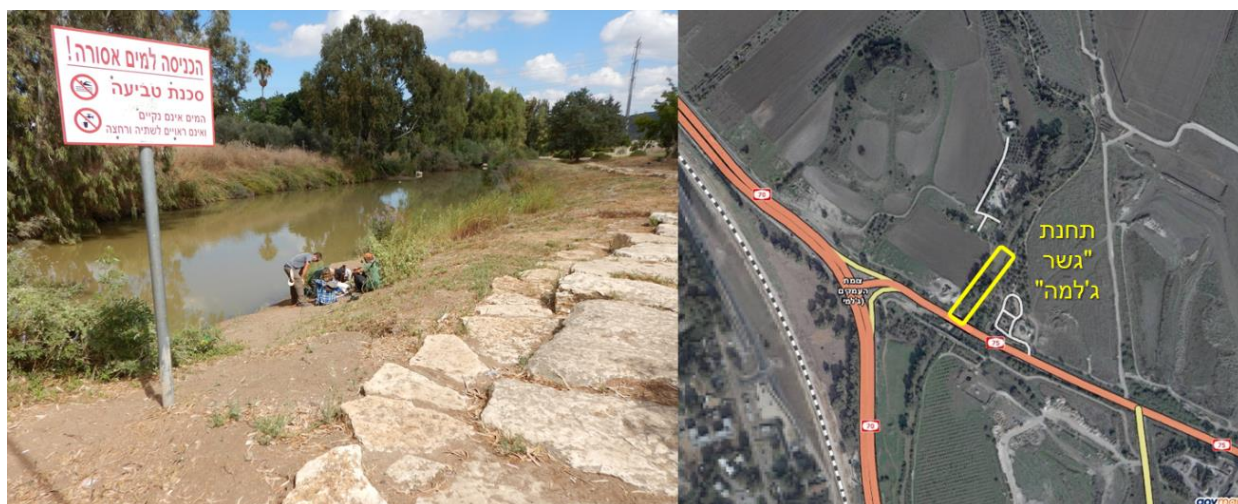
גשר ג'למה

תיאור התחנה: אפיק בעל רוחב משתנה (3 – 10 מ') שתחילתו בסוללת עפר זמנית שנבנתה לצורכי עבודות התשתית באתר וסימונו בפארק העמקים (ג'למה). עומק המים נע בין כ-30 ל-80 ס"מ. זרימת המים במקטע הצר מהירה (עירבולית) ובחלקו הרחב איטית (מים מתחלפים). בדומה ליתר המקטעים גם בתחנה זו לא נמצאו סימנים המעידים על זיהום בשפכים. גם בתחנה זו ערכים נמוכים של צח"ב ואמוניה מעידים על היעדר מקור לזיהום אורגני קבוע (שפכים ו/או קולחים), למרות נוכחות במספרים נמוכים של חיידקי קולי צואתיים. התשתית במקטע מאוננת באופן יחסי ($H'=1.57$) וכוללת, בנוסף לתשתית הרכב של בוץ וחול, גם אבנים וסלעים בגדלים שונים, מרבדי אצות חוטיים ושורשים וענפים טבולים של צמחיית גדה. בזמן הדיגום התבצעו באתר עבודות תשתית של כביש 6. כחלק מעבודות אלו הוקם סכר עפר המשמש למעבר כלי רכב ופועלים, כאשר מי הנחל זרמו דרך מובל מים למורד הנחל. בסמוך לתחנה עץ איקליפטוס המצל על האפיק.

פוטנציאל שיקום: כאמור מקטע זה נתון לשינויים פיזיים והידרולוגיים כתוצאה מעבודות תשתית. עם זאת, היות ומדובר בהפרעה מתמשכת לא מן הנמנע כי תהליך השיקום והאכלוס מחדש של מינים רגישים יהיה ממושך. הסרת מכשולים לזרימה תקינה ורציפה כולל שיטפונות חורף, תסייע בניקוי האפיק, שיפור במצב בתי הגידול והפצת אורגניזמים מהמעלה. אין לשלול השפעה שלילית של האיכליפטוס על הנחל במקטע זה, אך היות ומדובר בהשפעה מקומית ובעץ שתפקידו כמספק צל, אין המלצה להסירו בשלב זה (אלא אם יסתבר שהוא מהווה סכנה בטיחותית). ייתכן ורצוי להעתיק את נקודת הדיגום ההידרוביולוגית מספר מאות מטרים במורד לתחנה הנוכחית וזאת על מנת לייצג באופן טוב יותר את המצב האקולוגי המאפיין את המקום.

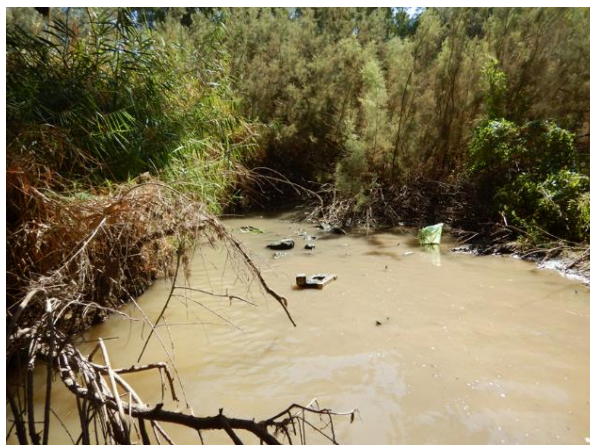
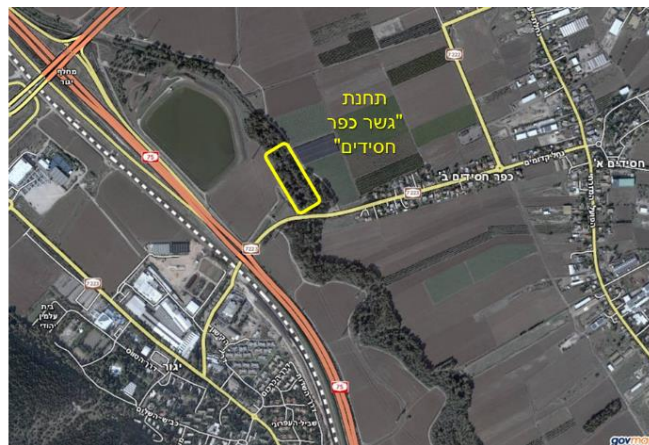
גשר כפר חסידים

תיאור התחנה: התחנה מייצגת מקטע של כ- 2 ק"מ בו תשתית הנחל בוצית-רכה, וצמחיית הגדות מורכבת בעיקר מאשלים, קנים ומאיקליפטוסים היוצרים סבך צפוף לאורך שתי הגדות. התחנה עצמה מאופיינת בזרימה למינרית (כ 10 – 20 ס"מ בשנייה), על גבי תשתית בוצית. מים עכורים ומוליכות חשמלית שהייתה גבוהה בכ- 1000 מיקרוסימנס בהשוואה לתחנה הקודמת. בנוסף לכך, ניכרת השפעת הצומח הצפוף, בכך שתרומת החומר האורגני הצמחי (ענפים, עלים של אשלים ואיקליפטוסים), הייתה גבוהה ביחס לתחנות האחרות. כמו כן, בערוץ קיימת פסולת כמו צמיגים ומזרונים.

פוטנציאל שיקום: מקטע הקישון שתחילתו בגשר ג'למה ועד לסכר אירי- בריכות נשר, נתון להשפעה גוברת של מליחות הקרקע על המים. השפעה זו גוברת בנוכחות עצי האשל המפרישים מלחים. בהנחה שהמליחות הגבוהה של המים אינה טבעית אלא תוצר של ירידה בספיקה, השקיה במים מושבים והמלחת הקרקע, שיקום המקטע צריך לכלול בין השאר פעולות להורדת המליחות על ידי הקצאת מים שפירים בכמות ובאיכות גבוהה. בנוסף, הסרת מינים פולשים ומתפרצים כמו איקליפטוסים ואשלים תעודד צמיחה של צומח גדה טבעי כמו ערבות, קנה ושיחי פטל, ותוכל לתמוך אף יותר במאכלסי הנחל על ידי שיפור המורכבות המבנית ואספקת חומר אורגני איכותי.
