# סקר פיתוח ציינים ביולוגיים באגן נחל חדרה:

אביב 2022-2023

למשרד להגנת הסביבה ורשות ניקוז ונחלים שרון

מאי 2025

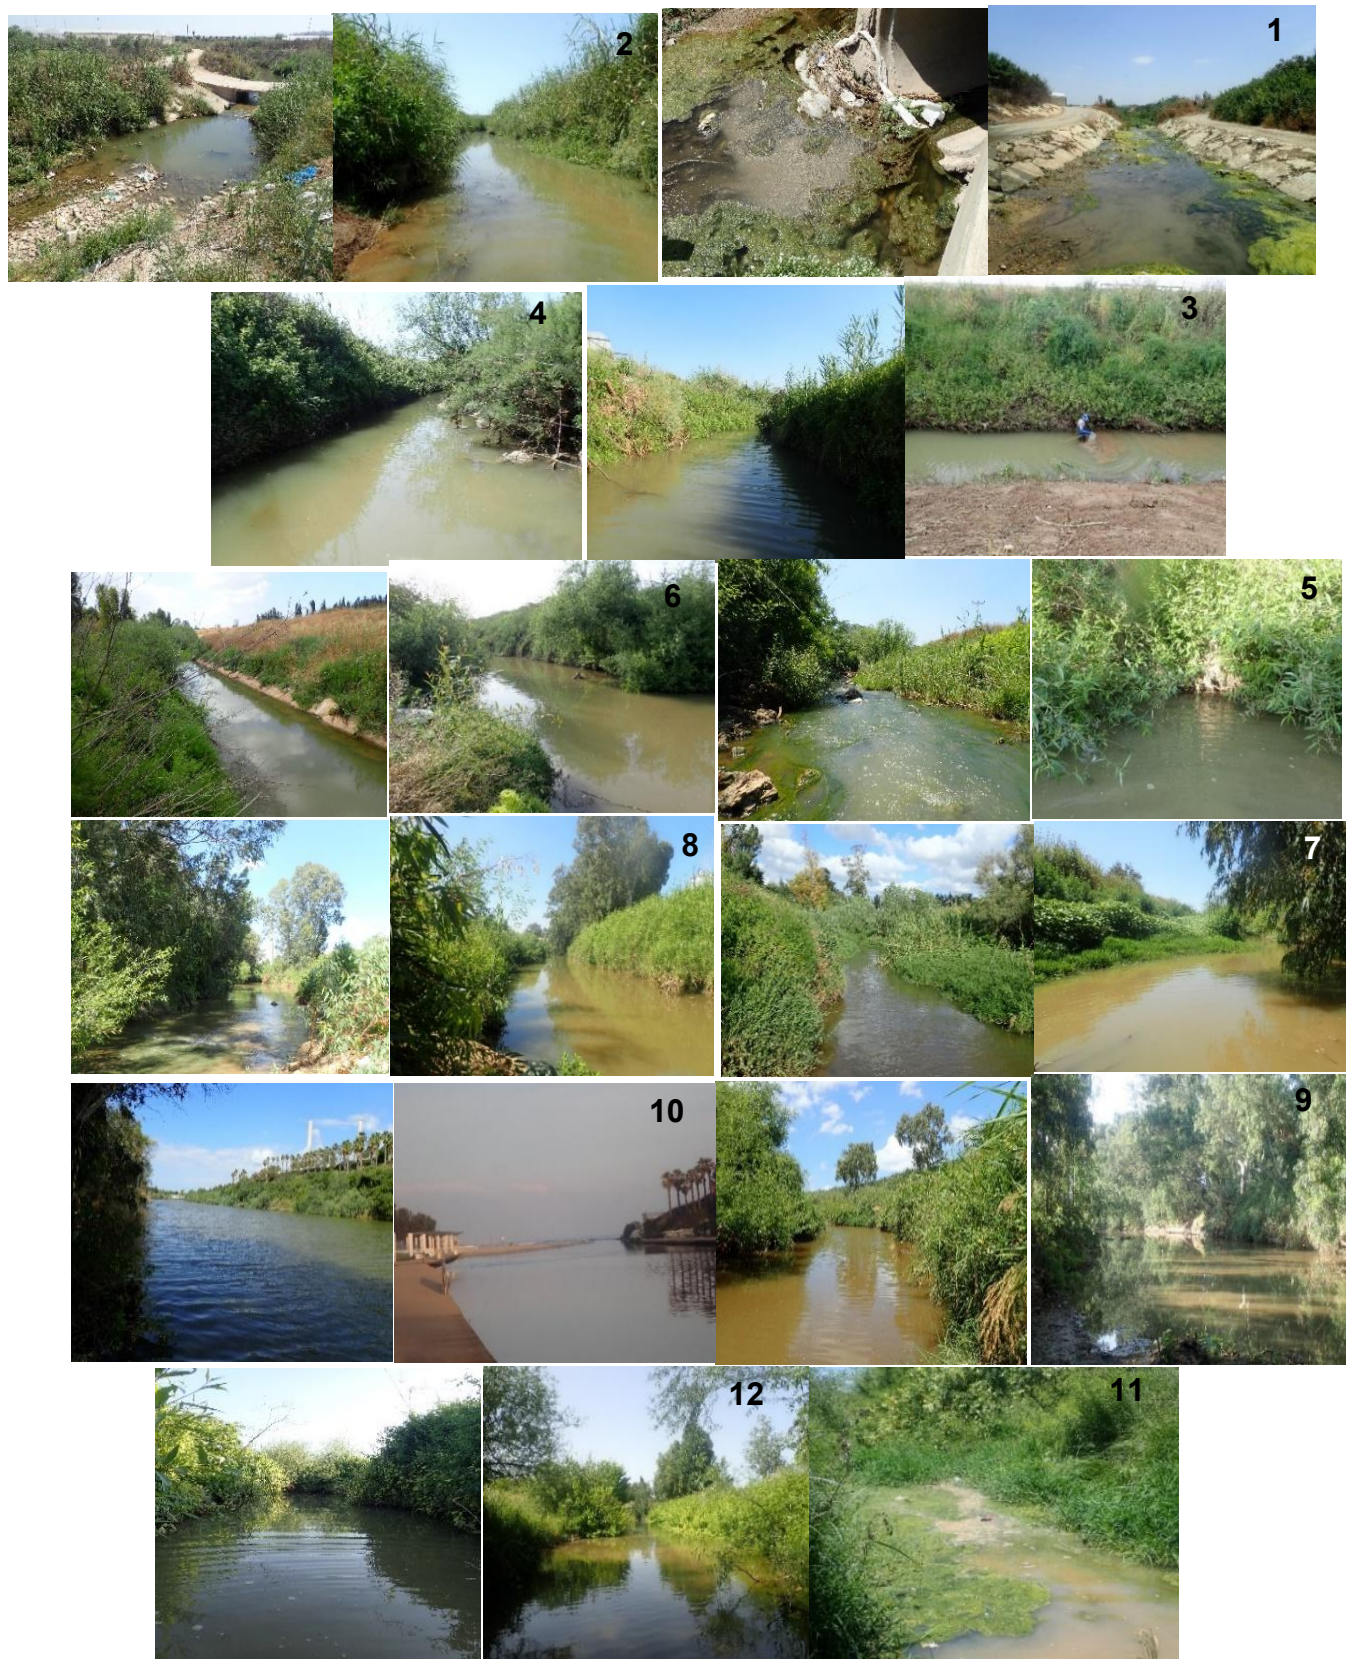
צילומים מאתרי הדיגום 2022-2023

**אפיק נחל חדרה:** 1-1539, 1416 - מעלה כביש 6, 2-1540, 1417 - מורד כביש 6, 3-1541, 1418 - מעלה כניסת יצחק, מורד כניסת חביבה, 4-1542 - מורד כניסת יצחק, 5-1543, 1419 - מורד כניסת עירון, 6-1544, 1420 - מעלה כניסת רושרשי, 7-1545, 1421 - מורד כניסת רושרשי, 8-1546, 1422 - מורד כניסת נקז הזג, 9-1547, 1423 - מורד גשר האוטוסטרדה, מורד כניסת מט"ש חדרה, 10-1548, 1424 - אסטואר. יובלים: 11-1425 - חביבה מעלה, 12-1549, 1426 - חביבה מעלה מפגש חדרה, 13-1550, 1427 - יצחק מעלה מפגש חדרה, 14-1551, 1428 - עירון מורד עין ארובות, 15-1552 - עירון עין שמר, מעלה זיהום זרימה, 16-1553 - עירון עין שמר, מעלה זיהום בריכה, 17-1429 - עירון עין שמר מורד סכר, 18-1554, 1430 - עירון מורד כניסת מט"ש עירון, מורד כניסת נרבתה, 19-1555 - עירון עין שמר, מורד זיהום בריכה, 20-1556 - עירון מעלה כניסת נרבתה, 21-1557, 1431 - רושרשי מעלה כניסת נקז הבטיח, 22-1558, 1432 - רושרשי מורד כניסת נקז הבטיח, 23-1559 - רושרשי, נקז הבטיח
