# סקר אקולוגי של נחלי הירקון:

## המלצות לשיפור תפקוד הנחל ושיקום אקולוגי

מוגש לרשות נחל הירקון  
יוני 2022

## **סקר מצב אקולוגי של נחלי אגן הירקון: יעדים לשיפור תפקוד ושיקום אקולוגי**

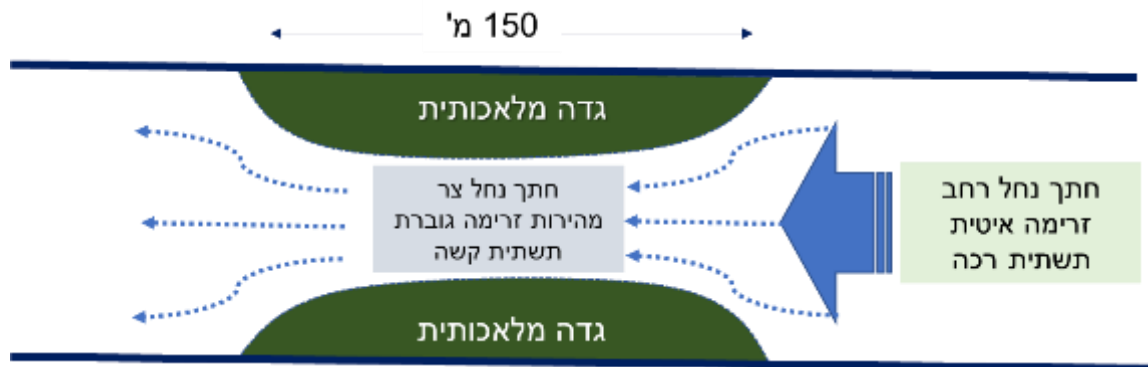
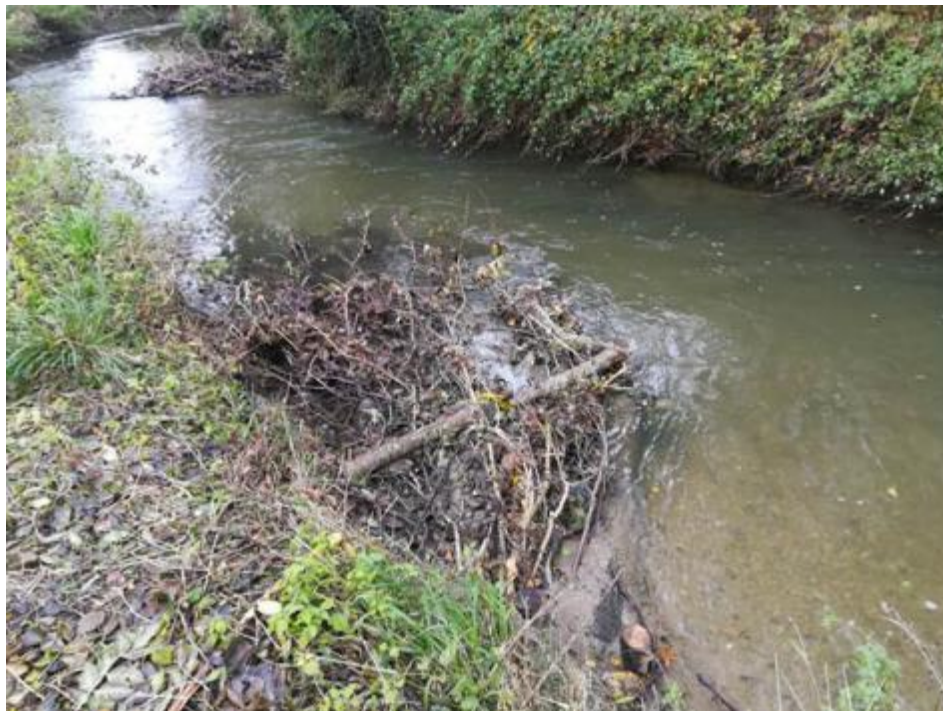
וחלקיקים, סחיפה של בעלי חיים ועוד. לפיכך בתנאים של ספיקה נתונה (על בסיס הקצאת מים לנחל למשל) ניתן להגביר את מהירות הזרימה על ידי הצרות חתך הזרימה (A). כך לדוגמה ניתן ליצור הצרות מלאכותית על ידי תוספת של גדות מלאכותיות המטות את הזרם לכיוון המרכז (deflectors) ובכך מגבירות את מהירות הזרימה במרכז האפיק. לדוגמה:

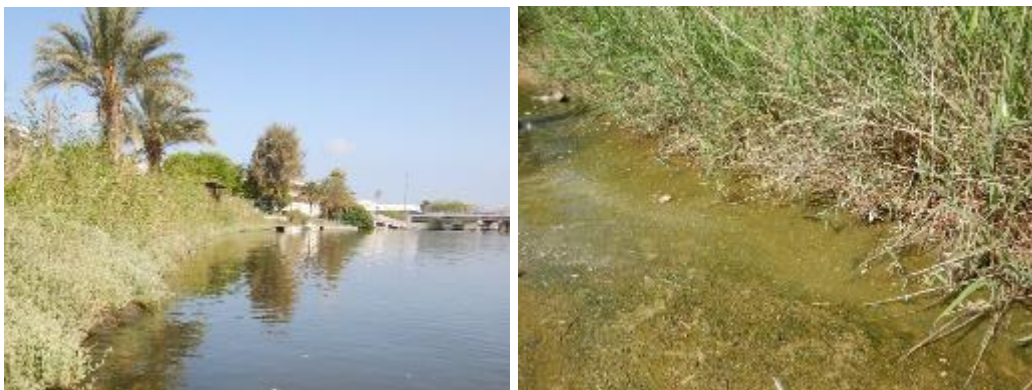
4. מיתון גדות: התנודתיות הימתית במפלס מי הירקון מהווה גורם הפרעה משמעותי לבעלי חיים ישיבים המאכלסים את אזור הגדות. בשל עבירות המים ועומקם, צמחיית הגדות והחלק החופי שבשולי הערוץ מהווים בית גידול כמעט בלעדי למינים רבים של חסרי חוליות ודגיגים, המוצאים מחבוא בתוך שורשים וענפים טבולים או הקרקעית הרדודה. כאשר הגדות תלולות, ירידה מהירה של המפלס עלולה לחשוף את התשתית לאוויר למספר שעות (דוגמה בצילום להלן) ובכך לפגוע באותם בעלי חיים אשר אינם יכולים להימלט, או להתחבא מפני טורפים כמו דגים גדולים.

ניתן לצמצם פגיעה זו על ידי יצירה של מקטעי גדה רדודים בעלי שיפוע מתון, בהם ייוצר בית גידול מגוון של סבך של צומח חופי כמו קנים (צילום – ימין), שיחי מלוח קיפח (צילום - שמאל).

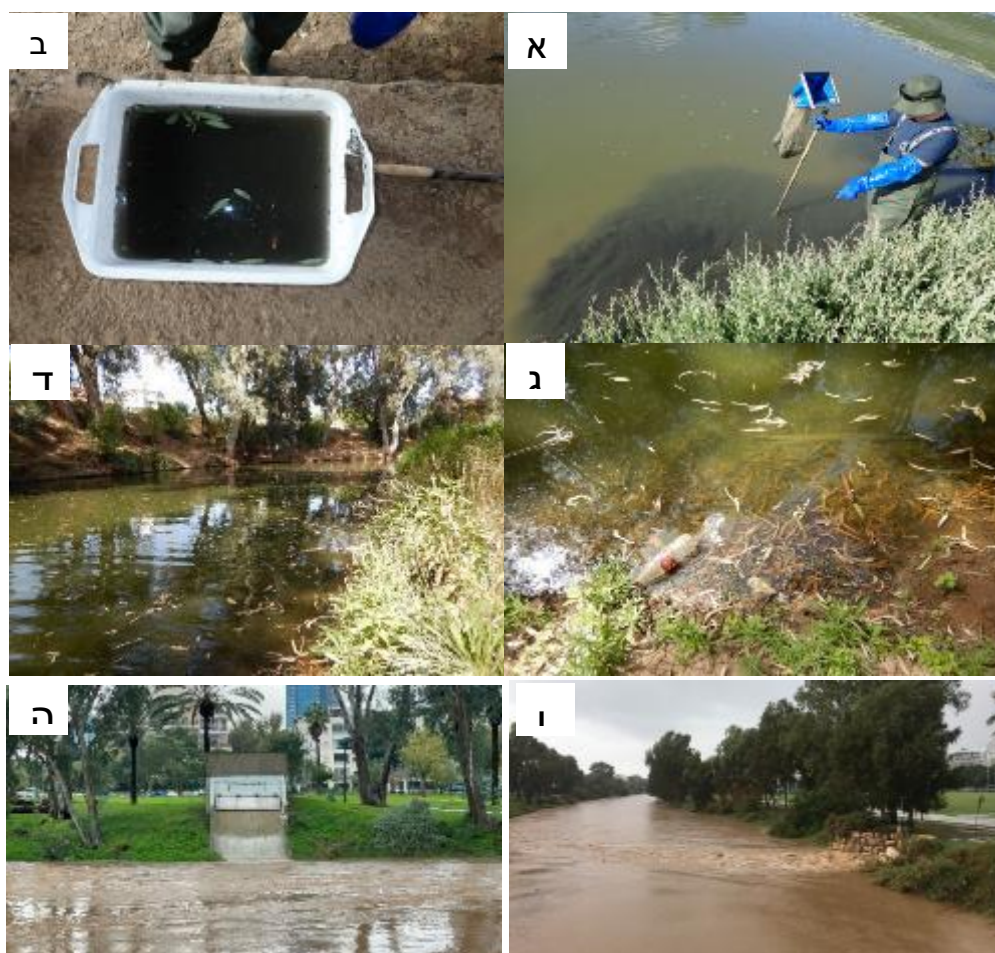
**איור 6:** א-ב בוצה במורד נחל הירקון, ג-ד הצטברות עלי אקליפטוס בקרקעית ועל פני המים בירקון, ה – זרימה של נגר מעורב בביוב, ינואר 2022, ו- זרימת נגר עירוני מנקז רמת אביב בעת אירוע גשם.

3. טיפול בקרקעית הירקון: הרכב החומרים הרעילים בקרקעית הירקון לא נבחנה באופן יסודי. במספר מחקרים שערכו בשנים האחרונות נמצא כי חלקם המורדי של נחלי החוף מהווים מבלע לחומרים רבים בהם גם תרכובות רעילות לאדם ולבעל חיים כמו מתכות כבדות, מוצרים חקלאיים (חומרי דשן וחומרי הדברה), תזקי נפט, פלסטיק, תרופות והורמונים. בנוסף לזאת, חומרים אורגניים השוקעים ומצטברים בקרקעית, משפיעים לרעה גם על פעילות בקטריאלית בקרקעית, ובכך משנים את איכות המים גם אם חל שיפור ברמת הזיהום המגיע ממעלה נחל. לפיכך, ראוי לבחון את האפשרות לבחינה מעמיקה של מצב קרקעית הירקון ולשקול האם נדרש ביצוע לסילוק המזהמים מקרקעית הירקון בדומה לפעילות שבוצעה במורד הקישון.

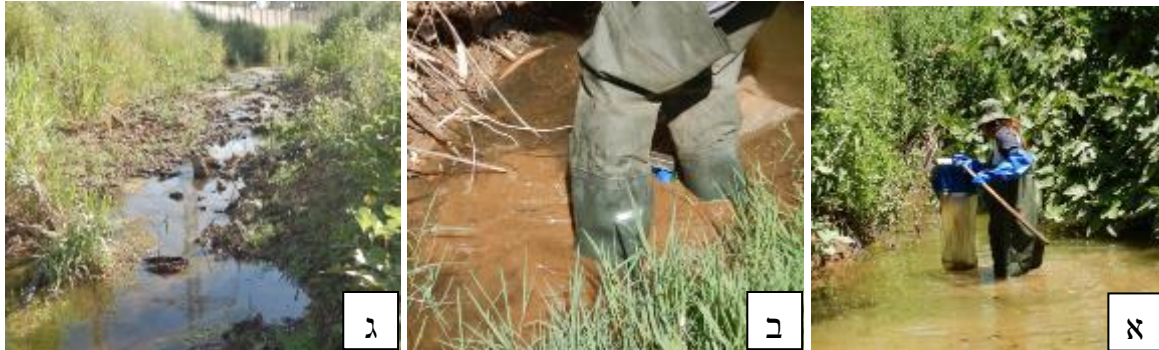
**איור 8:** נחל שילה, (א) מעלה מפגש ירקון, 2020, (ב) מעלה כביש 5, 2019, (ג) מעלה מפגש ירקון, 2019. מתוך סקר אגן הירקון: 2017, 2019 ו-2020.

הטקסון *Tanytarsini*, הרגיש לזיהום, נאסף בשתי השנים (2019-2020) שבהן נדגם "מעלה מפגש ירקון" (SL2) וגם ציין עושר המשפחות היה גבוה יותר במקטע זה (נספח ב2). ציין ה-ET% נע בין "גרוע"- "רע" במהלך כל הסקר (נספח ב3).

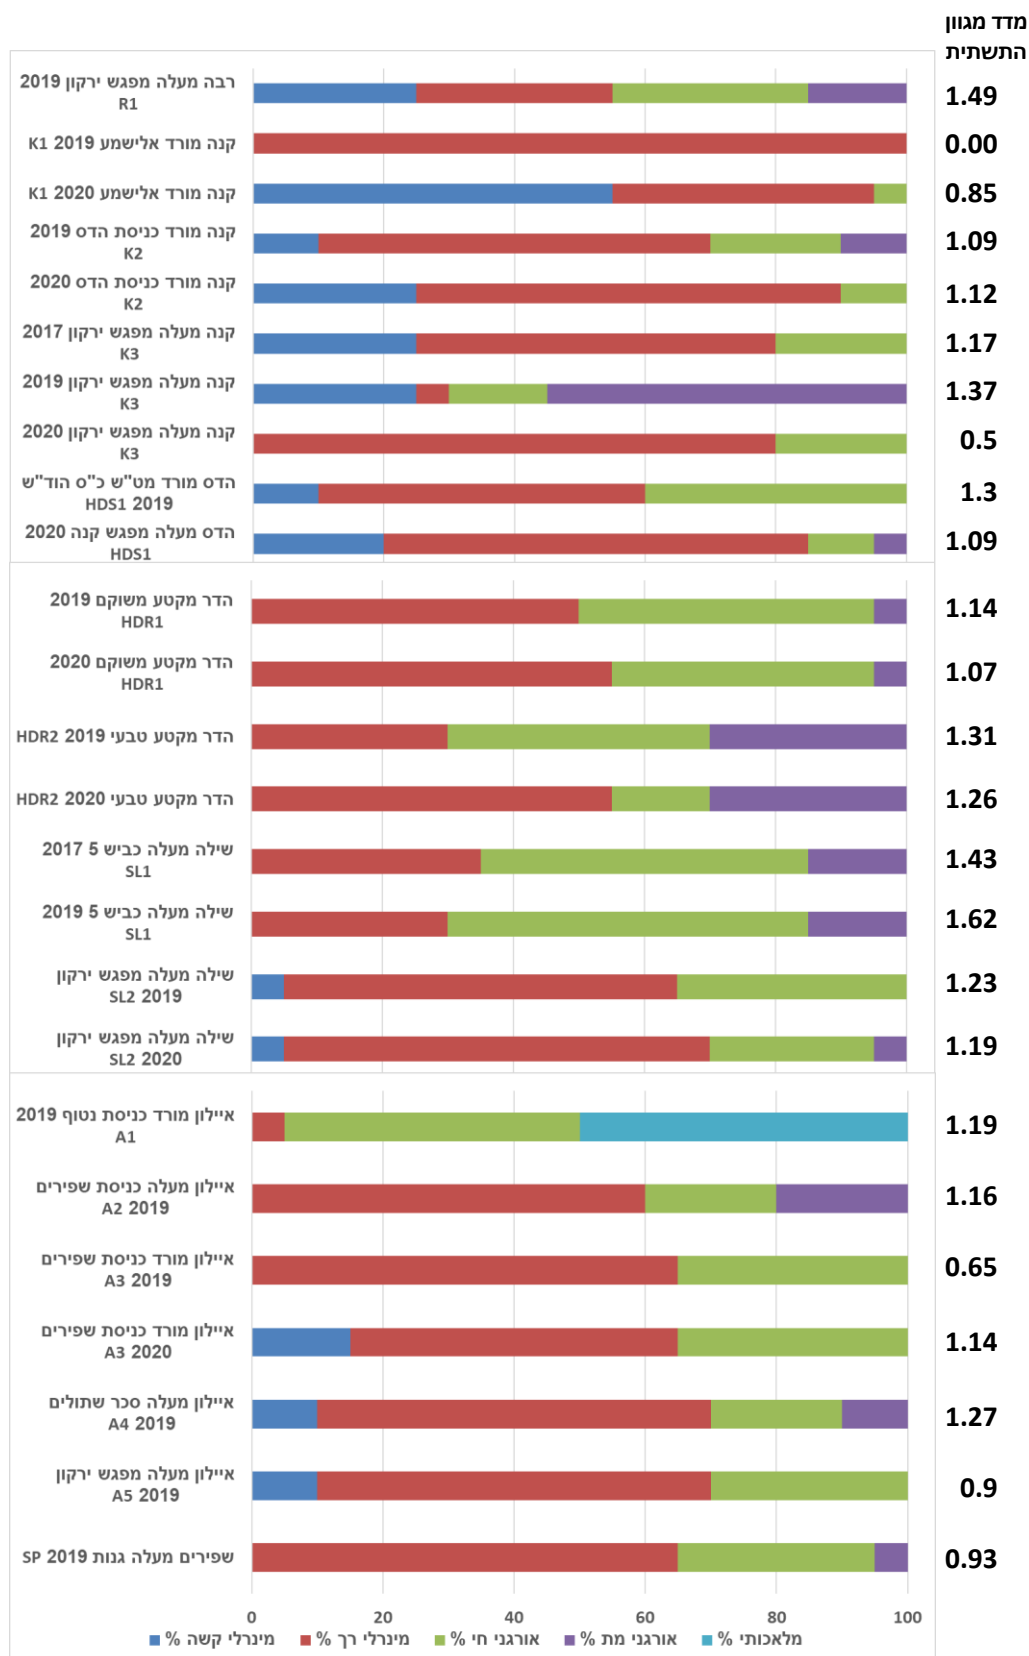
**תרשים 6:** התפלגות תשתית הנחל במקטעי יובלי הירקון שנבדקו בסקר בשנים 2017, 2019 ו-2020.

**הדר:** מצבו האקולוגי של נחל הדר היה טוב יותר ב-2019, שבו קיבל לפי מדד EQR המשוקלל ציון "בינוני" במקטע המשוקם ו-"טוב" במקטע הטבעי לעומת 2020, שבו היה "רע" בשניהם (טבלה 2, איורים 4ב-4ג). ב-2020 נמדדה הרעה בשני המדדים עושר המשפחות ושכ"מי (נספחים 2 ו-4). מקור מי הנחל במט"ש כפר סבא, וממנו הם עוברים דרך האגנים הירוקים והאגם לפני הכניסה לערוץ הנחל. אין הבדל משמעותי בין מדדי איכות המים של "הדס" לעומת "הדר", אך הערכים בנחל הדר נמוכים יותר. הסבר אפשרי להבדל במצבו האקולוגי של הדר לעומת הדס קשור במגוון התשתית. באופן כללי, המגוון דומה לשל נחל הדס, להוציא שיעור מסוים של מצע מינרלי קשה שקיים בנחל הדס ומאפשר בית גידול נוסף עבור מינים חובבי אבנים (תרשים 6).

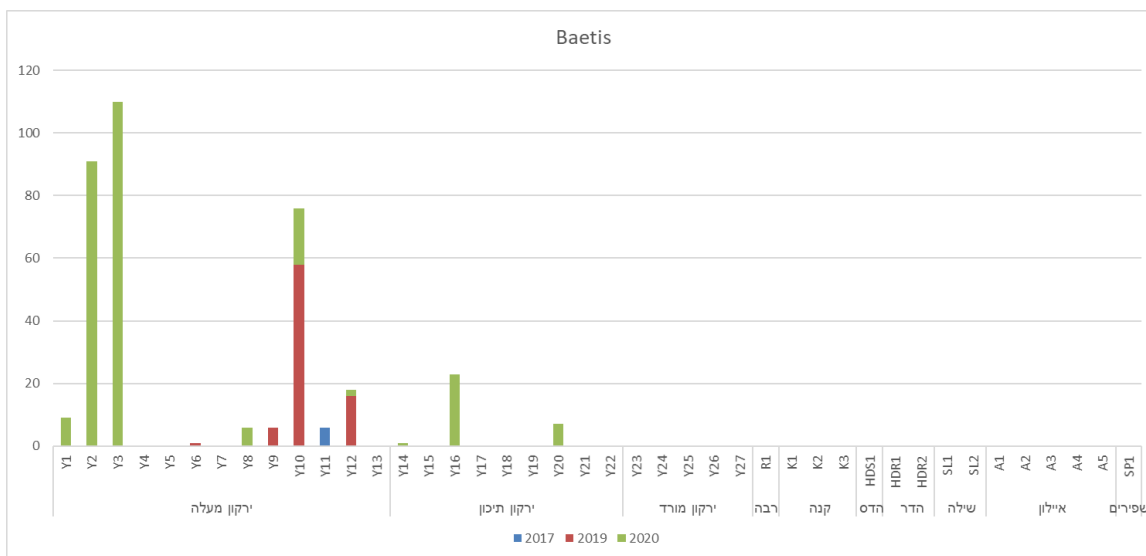
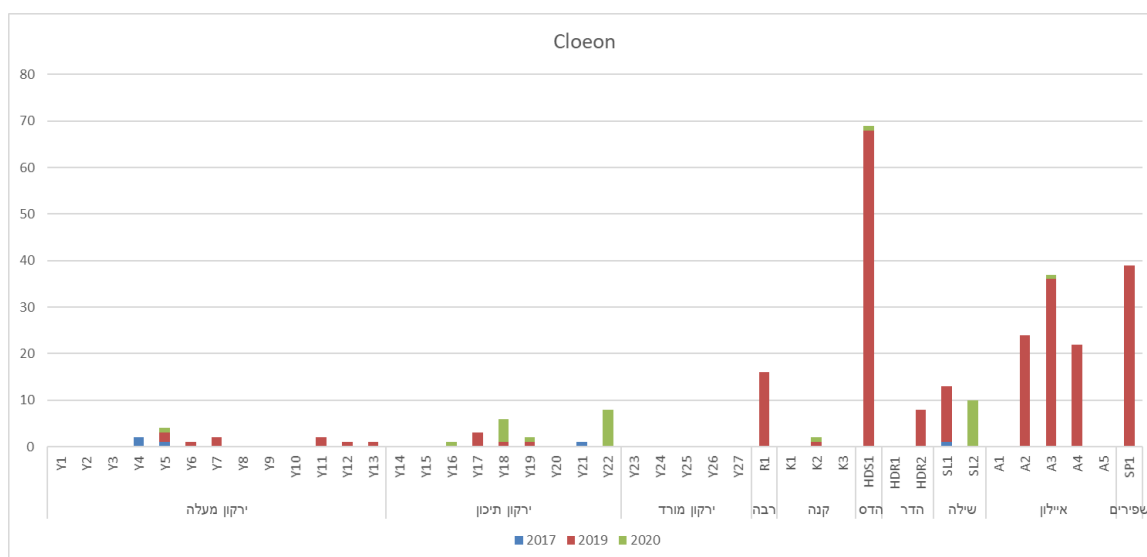
**נספח ז: כמות הבריומאים *Baetis* ו-*Cloeon* לדגימה במקטעי סקר אגן הירקון בשנים 2017, 2019, 2020.**
