ניטור הידרוביולוגי של נחל הקישון: סתיו 2020

מוגש לרשות נחל קישון

דצמבר 2021

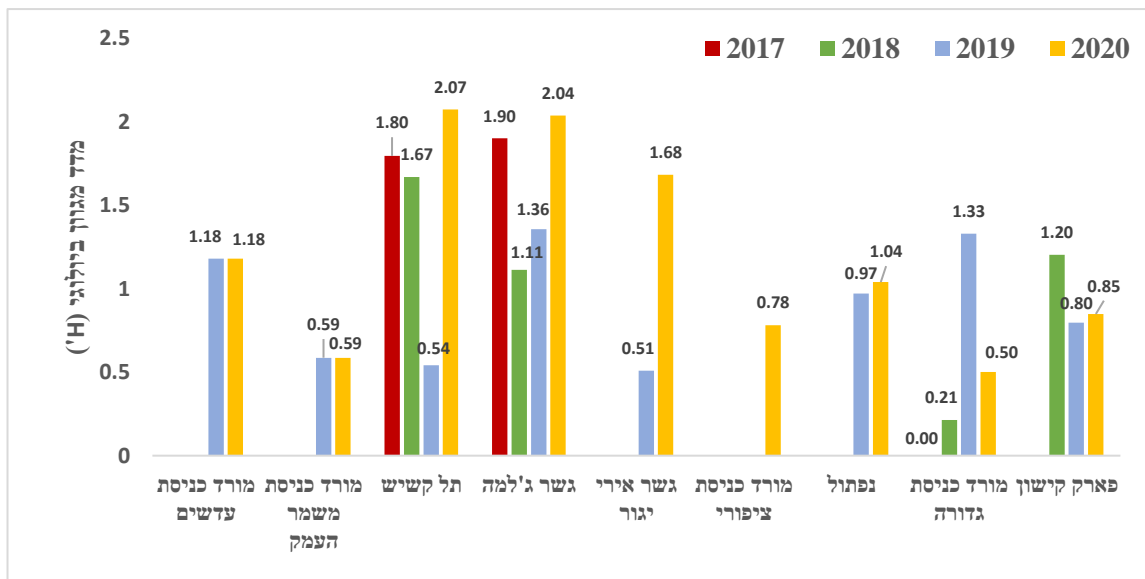
תרשים 4: ערכי מדד המגוון הביולוגי (H') במקטעי סקר קישון בעונת הסתיו 2017-2020.

במקטעי מעלה הנחל ערכי מדד זה, נעו 0.59-2.07. מקטע תל קשיש נמצא כמגוון ביותר. במקטעי המורד המלוח מדד זה נע 0.5-1.04, מבין מקטעי המורד, מקטע "הנפתול" נמצא כמגוון ביותר. בהשוואה רב שנתית (תרשים 4), בכל המקטעים למעט "קישון - מורד כניסת עדשים", נמצאה עלייה במגוון הביולוגי לעומת סתיו 2019. ראויים לציון מיוחד שני מקטעים במעלה הנחל: "קישון - תל קשיש" ו-"קישון - גשר ג'למה", בהם מדד המגוון היה הגבוה ביותר שחושב בין 2017-2020.

מדד אחד (המגוון הביולוגי) הראה שיפור בכל המקטעים לעומת סתיו 2019, למעט במקטע "קישון - מורד כניסת עדשים" (תרשים 4). מצבו האקולוגי של מקטע זה נמצא כגרוע ביותר ביחס לכל מקטעי המעלה שנדגמו במסגרת הסקר הנוכחי (טבלה 3, תרשים 3) ואף ביחס לכל המקטעים שנדגמו בנחל קישון בעונת הסתיו 2017-2020 (תרשים 5). ממצא זה נתמך גם על ידי סקר איכות המים שנערך במקביל לסקר הנוכחי והראה כי במקטע זה נמצאו רמות הקוליפורמים הצוואתיים הגבוהות ביותר מבין מקטעי המעלה (2,100 לעומת 800-1300 בשאר המקטעים) ורמות הניטריט הגבוהות ביותר (2.03 לעומת 0.3-1.46 -בכל השאר). ידועה השפעה שלילת של מי מט"ש באיכות ירודה על מצבו האקולוגי של הנחל. הזרמת מים באיכות ירודה אל אפיק הנחל עלולה לגרום להעשרה בחומר אורגני, בייחוד בתרכובות חנקן, שעלולות להוביל לצריכת חמצן מוגברת על ידי מיקרואורגניזם מגוף המים ולכן לגרום לירידה בריכוז החמצן המומס במים. רמות נמוכות של חמצן מומס יוצרות יתרון יחסי ושגשוג לטקסונים עמידים, למשל זחלי ימשושים (טבלה 3). מצד שני, תנאים אלו עלולים לפגוע בטקסונים רגישים (כמו נציגי משפחת הבריומאים Baetidae).

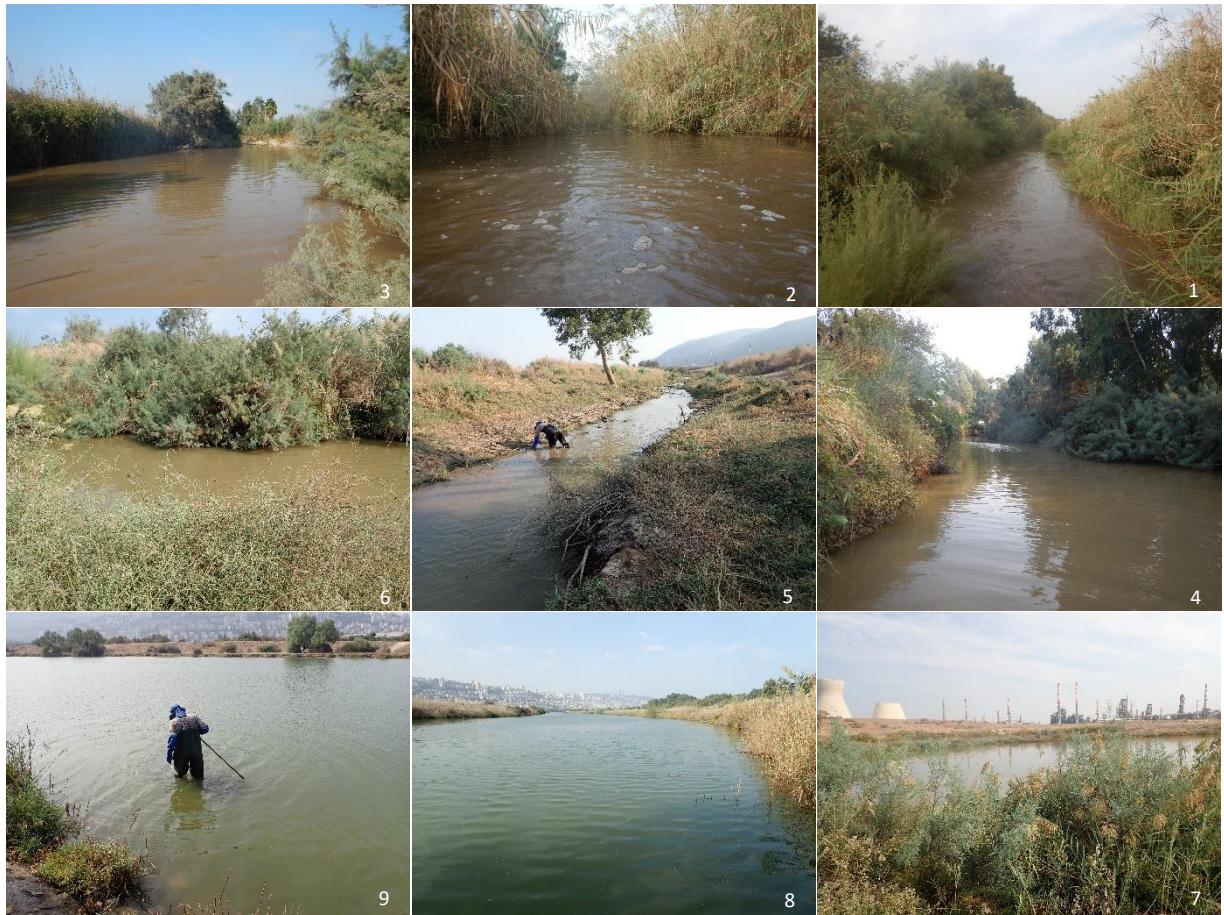
תמונות מאתרי הדיגום בנחל הקישון (29.10.2020):

1. מורד כניסת עדשים; 2. מורד כניסת משמר העמק; 3. תל קשיש; 4. גשר ג'למה; 5. גשר אירי יגור; 6. מורד כניסת ציפורי;
 7. נפתול; 8. מורד כניסת גדורה; 9. פארק קישון

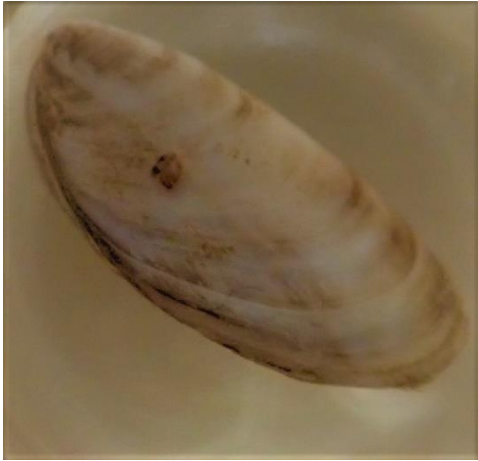
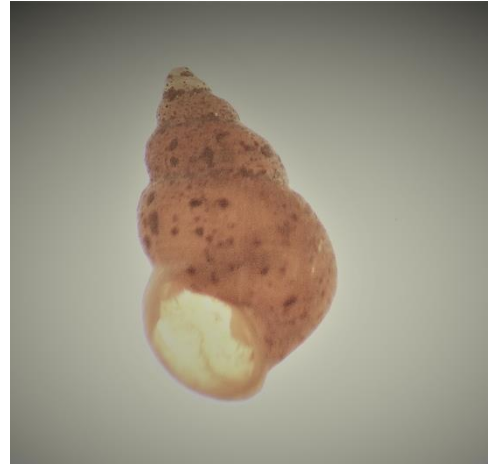
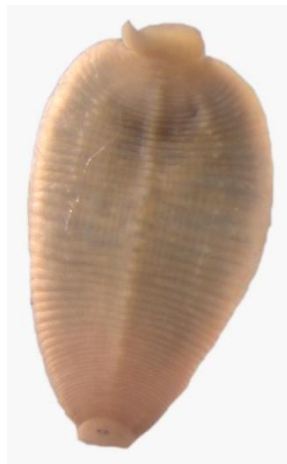
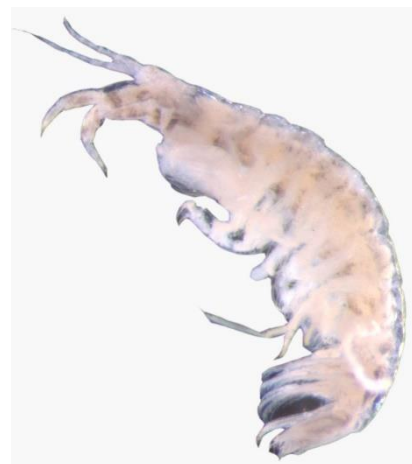
נציגים של מינים פולשים שנמצאו באפיק נחל קישון במהלך סקר סתיו (כולם מוכרים מסקרי עבר בקישון) 2020, שני מינים נמצאו במורד הקישון (*M. sallei* ו-*M. insidiosum*), שני טקסונים נמצאו רק במעלה הנחל (*Batracobdelloides sp.* ו-*Pyrgophorus sp.*)
