ניטור הידרוביולוגי של נחל הקישון: סתיו 2021

מוגש לרשות נחל קישון

דצמבר 2022

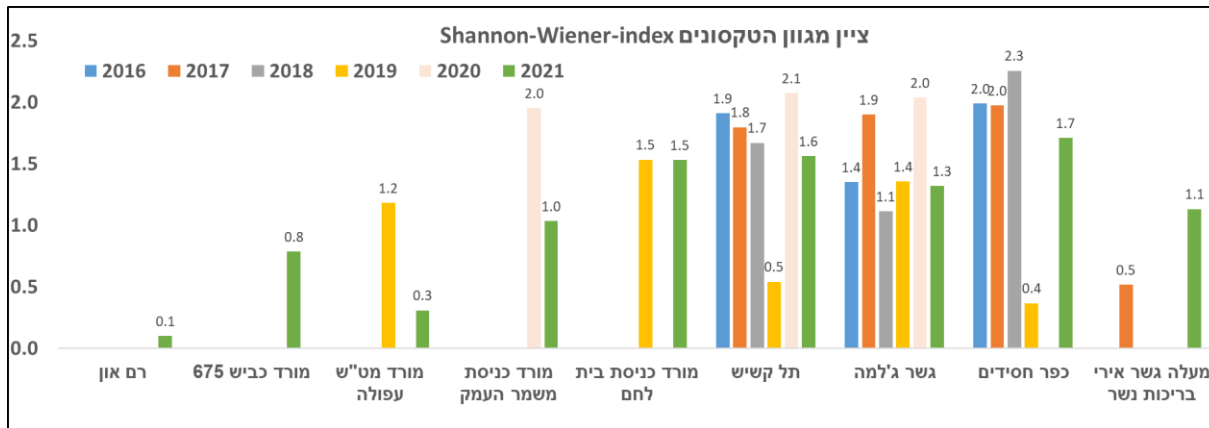
תרשים 4 א': ציין המגוון הביולוגי במקטעים האלוביאליים בנחל קישון - בסתיו 2016 - 2021.

מדד המגוון הביולוגי נע בין 0.1 ("רם און") לכ-1.71 ("כפר חסידים"). ערכים אלו מצביעים על מגמה, בדומה לממצאי דוחות קודמים, של חברה שהופכת להומוגנית יותר ויותר עם הזמן. חברת חסרי החוליות בקישון נתונה תחת עקות רבות במקטעי המעלה ("רם און", "מורד כביש 675" ו-"מורד מט"ש עפולה"). לעומתה, מקטעי המורד האלוביאליים (מ-"מורד כניסת משמר העמק" ועד "מעלה גשר אירי בריכות נשר") מאופיינים בפאונה מגוונת יותר, המעידה על מידה פחותה של עקה. מקטעים אלו עדיין סובלים מכניסה של מזהמים דרך נגר עילי ודישון מהשדות, אך כפי הנראה לא בריכוזים המגיעים למעלה הקישון ממט"ש עפולה, מנחל עדשים, ומגלישות ביוב ביתי משטחי הרש"פ (טבלה 3). בראייה רב שנתית, כמעט כל הערכים שנמדדו בסקר זה היו נמוכים לעומת שנים קודמות ובמיוחד לעומת 2020 (תרשים 4 א'). רק ב-"מורד כניסת בית לחם" נשארו ערכי מגוון זהים, לעומת 2019. באזור השפך ומי המעבר המגמות היו דומות למגמות של עושר הטקסונים (תרשים

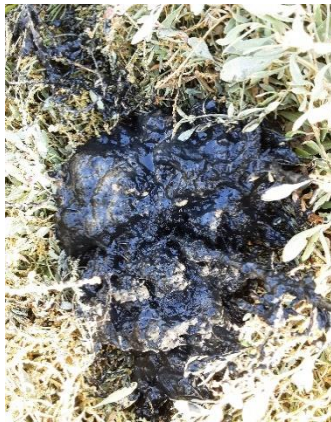
13. אפנדיקס: המקטע ממוקם בעיקול היסטורי נפרד של הנחל, היוצא מאזור פארק הקישון. העיקול נחשף פחות להשפעות השפך, וממוקם על מדף יבשתי רדוד, האפיק בינוני ברוחבו. הקרקעית הייתה מלאה בבוצ שחור, חלק ושמנוני בעל ריח חזק של שמן/דלק (תמונה 1) שמקורו אינו ידוע. בשל קושי התנהלות במים, הדגימה נאספה בסמוך לקצהו העיוור של האפנדיקס. המים במקטע עומדים והתשתית בוצית בלבד. מגמת העלייה במוליכות החשמלית ממשיכה, עד כ- 24,000 מיקרוסימנס, כמו גם עליה ריכוז החמצן עקב ערבול

המים, עד לרוויית יתר (180%). **תמונה 1:** כתמי שמן/דלק על קרקעית האפנדיקס – סתיו 2021 בנוסף, מעלה החשיפה לים את החומציות (8.36).
