פיתוח ציינים ביולוגיים והערכת מצבם  
האקולוגי של נחלים באגן שקמה בשור

המרכז הלאומי לאקולוגיה אקוטית  
מוזיאון הטבע ע"ש שטיינהרדט - אוניברסיטת תל אביב

מוגש לרשות ניקוז ונחלים שקמה-בשור  
יולי 2023

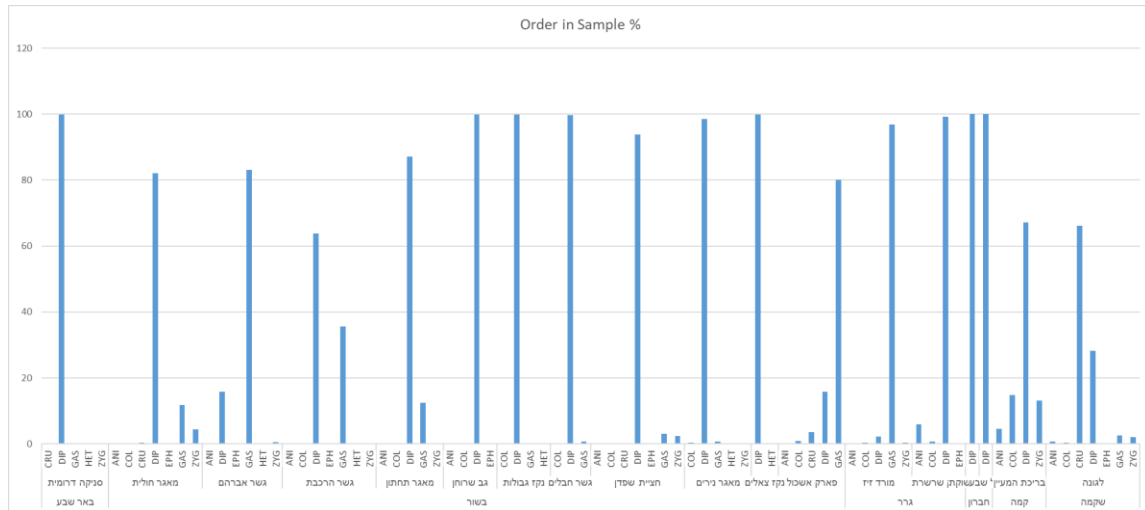
**איור 3.** התפלגות סדרות חסרי חוליות במקטעי הדגימה באגן שקמה-הבשור, אביב 2021 ו-2022. מקרא שמות הסדרות: ANI: שפיריות, COL: חיפושיות, CRU: סרטנים, DIP: זבובאים, EPH: בריומאים, GAS: חלזונות, HET: פשפשאים, ZYG: שפיריות

הסדרה הדומיננטית באגן שקמה-בשור היא סדרת הזבובאים (DIP) עם כ-75% ממספר הפרטים הכולל וכ-45% מכלל הטקסונים. זבובאים נמצאו דומיננטיים ב-14 מתוך 18 המקטעים שנדגמו באגן (איורים 3, 4). עיקר הפרטים שנדגמו היו זחלים ממשפחת הימשושים (Chironomidae). מבין אלו בלטו זחלים משבט *Chironomini* המוכרים בעמידותם הגבוהה לזיהום. לעומת זאת, בשני מקטעים בנחל הבשור - גשר אברהם ופארק אשכול, נמצאה צפיפות גבוהה של חלזונות (GAS) עקב דומיננטיות חלזונות מהסוג *Heleobia sp.* בנחל גרר (מקטע מורד זיז), נמצאה צפיפות גבוהה של חלזונות מהמין *Mercuria tchernovi*. במקטע נוסף סמוך לשפך נחל שקמה המהווה טיפוס נחל אסטואר ייחודי מבין גופי המים שנדגמו באגן, נמצאה צפיפות גבוהה של סרטנים שמקורה בסוג *Echinogammarus* (איורים 3, 4).

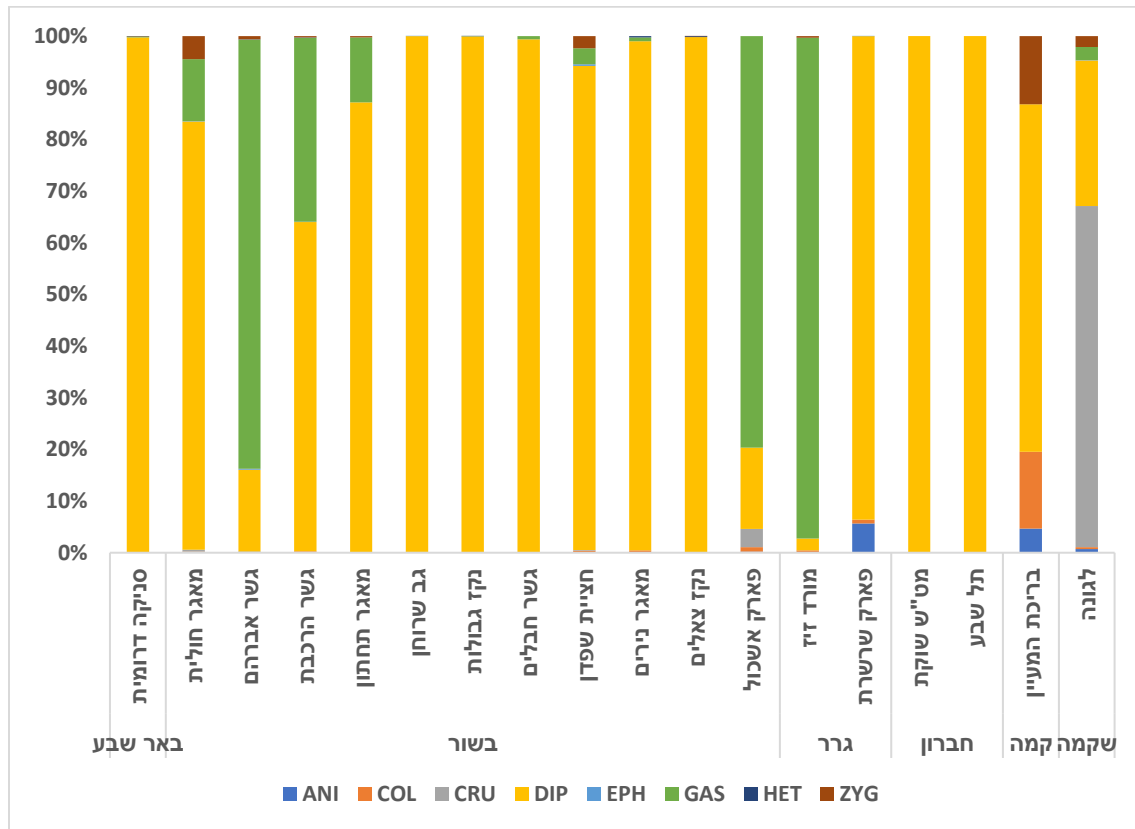
**איור 4.** התפלגות סדרות חסרי חוליות במקטעי הדגימה באגן שקמה-הבשור, אביב 2021 ו-2022. מקרא שמות הסדרות: ANI: שפיריות, COL: חיפושיות, CRU: סרטנים, DIP: זבובאים, EPH: בריומאים, GAS: חלזונות, HET: שפפשיים, ZYG: שפיריות

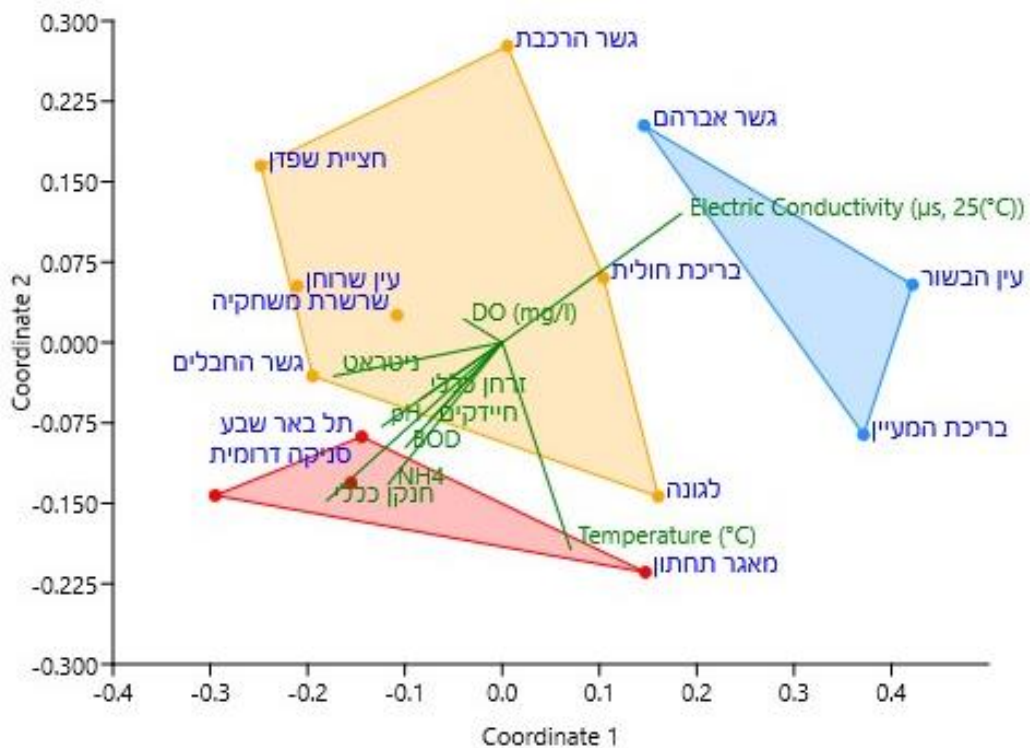
**איור 5.** אורדינצית NMDS (Non-metric Multidimensional Analysis) לבחינת הקשר בין משתנים סביבתיים (n=10) למשתנים ביולוגיים (צפיפות טקסונים) ב-14 מקטעי דגימה באגן שקמה-הבשור בפילוח לפי מדד ASTP-IL. הממד מיוצג בשלוש קטגוריות צבע: כחול עבור מקטעים בהם הרכב החברה מצביע על רגישות גבוהה (>4 ASPT), כתום עבור רגישות בינונית (>3) ואדום עבור רגישות נמוכה (>2). הניתוח בוצע על ממוצעי שנות הדיגום 2021 ו-2022.

ניתן לראות כי קיים מתאם בין הרכב חברת חח"ג כפי שמשקף בערכי מדד ASPT וכוון גרדיינט המוליכות החשמלית ומתאם של אשכול מדדים המעיד על זיהום אורגני במים: חנקן, זרחן, עומס אורגני, pH, ניטראט, כמות חיידקים (איור 5).

במקטעי גשר אברהם, עין הבשור ובריכת המעיין המוזנים (חלקית לפחות) במי נביעות, נמצא בממוצע מדידות שתי שנות הסקר שילוב של מים מליחים ואיכות מים גבוהה. ממוצע דו-שנתי של ערכי מוליכות חשמלית שנמדדו בשלושת המקטעים: 6,067; 10,308; ו-12,748 מ"ס, בהתאמה (טבלה 2). כמו כן, בשלושת מקטעים אלו נאספו מדדים המעידים על העדר זיהום אורגני במים או על זיהום קל בלבד: BOD נמוך, ערכי זרחן, חנקן, ניטראט נמוכים וספירת חיידקים נמוכה (טבלה 4). לעומת זאת, חברת חסרי חוליות עמידה לזיהום נמצאה בקשר עם ירידה באיכות המים.
