# ניטור הידרוביולוגי של אגן קישון: אביב-סתיו 2022

מוגש לרשות נחל קישון

אוגוסט 2022

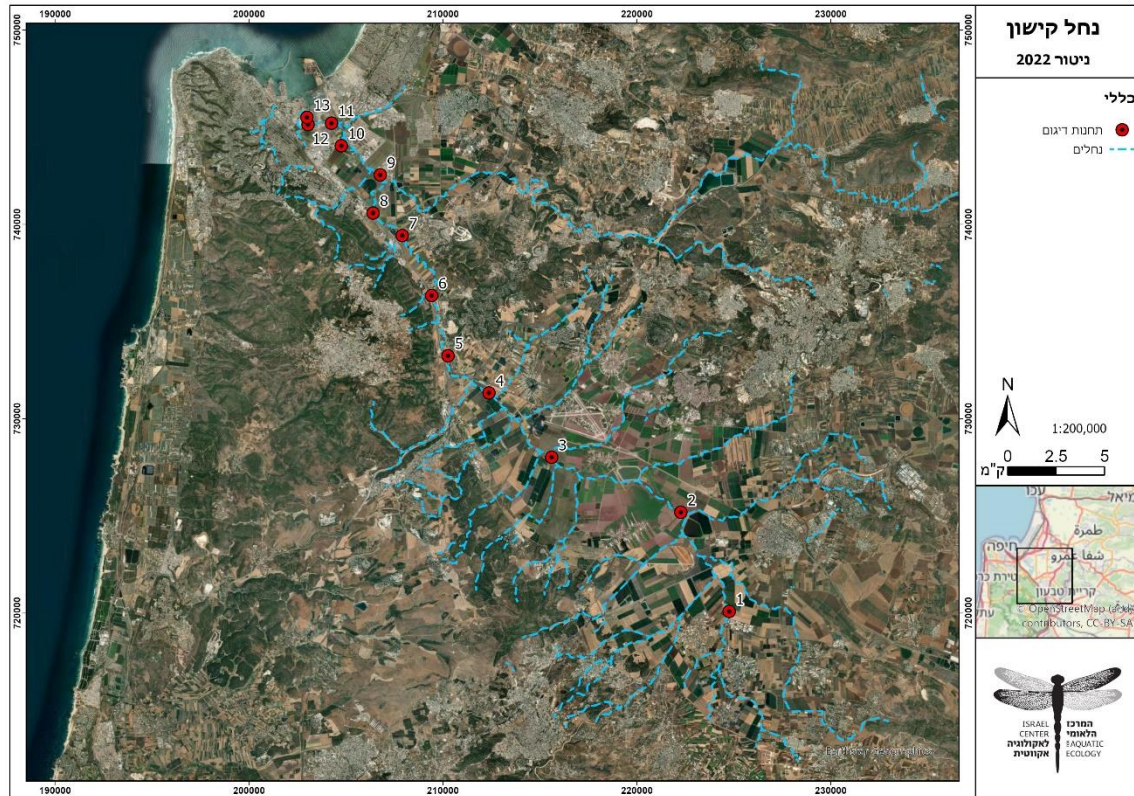
**איור 1. מיקום תחנות הניטור במקטעי נחל קישון אביב וסתיו 2022:** 1 - מורד כביש 675; 2 - מעלה כניסת עדשים; 3 - מורד כניסת משמר העמק; 4 - מורד כניסת בית לחם; 5 - תל קשיש; 6 - גשר ג'למה; 7 - כפר חסידים מעוזה; 8 - מעלה גשר אירי יגור; 9 - מורד כניסת ציפורי; 10 - בזן נפתול; 11 - מורד כניסת גדורה; 12 - אפנדיקס; 13 - פארק קישון. בניטור סתיו 2022 לא נדגמו מקטע מורד כניסת בית לחם (4) ומורד כניסת גדורה (11).

הניטור בוצע באביב בתאריכים 15-16.5.22 ובסתיו בתאריכים 24-26.10.22 ב-13 ו-11 מקטעים בהתאמה. הניטור בוצע לאורך האפיק המרכזי של נחל הקישון (איור 1, טבלה 1), החל מאזור מושב ניר יפה ועד לשפך הנחל (אזור האסטואר). המקטעים נבחרו כך שייצגו בצורה מיטבית השפעות אפשריות (חיוביות ו/או שליליות) על כמות ואיכות המים כתוצאה מכניסות נחלים, תעלות ונקזים לערוץ הקישון.

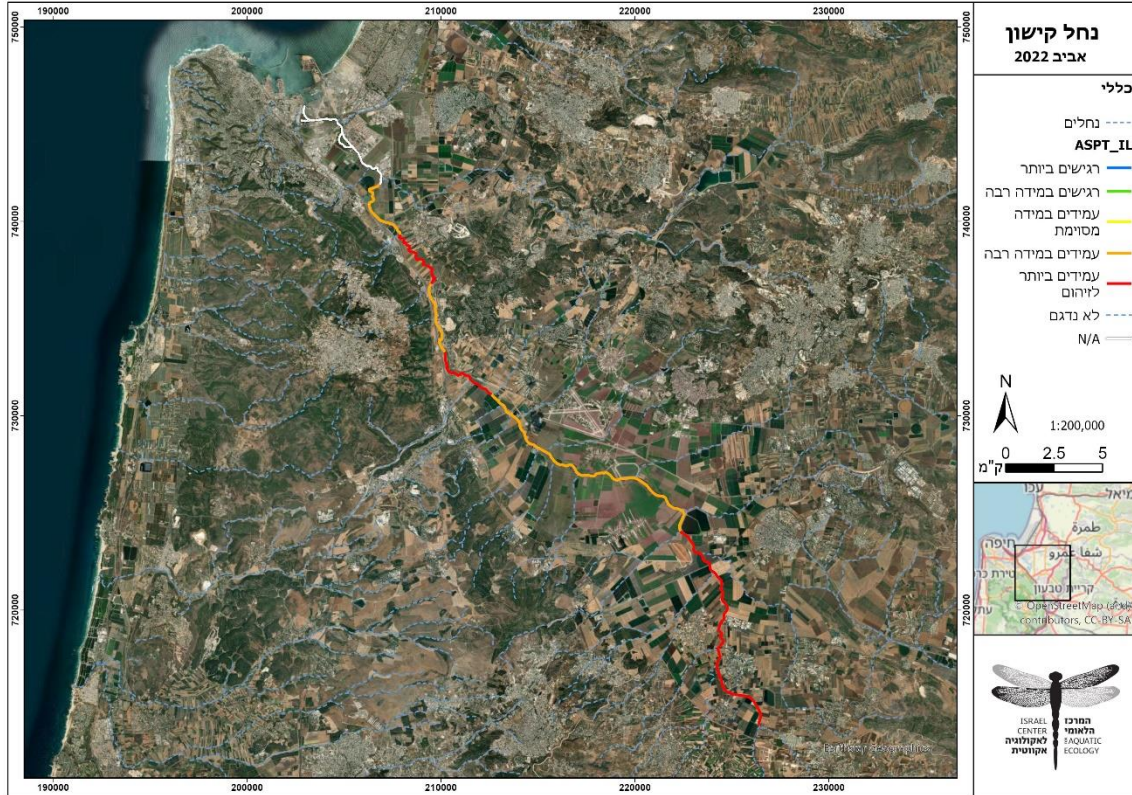
איור 8. ערכי מדד ASPT-IL במקטעי נחל קישון האלוביאליים על פי ניטור אביב 2022.

**מדד ASPT-IL** - ערכי המדד נעו בין 2.05 באביב ובסתיו במורד כביש 675 לערכים של 3.7 במקטע תל קשיש (איור 9, נספח א). קיים מתאם בין יחידות הנוף לערכי המדד. מקטעי המעלה שבעמק יזרעאל מאופיינים בחברת חסרי חוליות המיוצגת ע"י טקסונים בעלי עמידות גבוהה מאד לזיהום. במקטעי מפער הקישון: "תל קשיש", "גשר ג'למה" ו-"כפר חסידים מעוצה" נראה בחברת חסרי החוליות ייצוג לטקסונים בעלי עמידות גבוהה ובינונית. ראוי לציון השינוי במדד ASPT במקטע תל קשיש מקטגוריית טקסונים בעלי עמידות גבוהה לזיהום (2.51-3.5) לעמידות בינונית (3.51-4.5), (איורים 8-9, נספח א). באזור מפער הקישון משנה נחל הקישון את אופיו לנחל מדורג ובעל אפיק זרימה צר ובהתאם הזרימה מהירה יותר. השילוב של ריחוק ממקור הזיהום במעלה, השינויים הפיסיים באופי הנחל הגורמים בין היתר לחימצון משופר, ומגוון טיפוסית התשתית במקטע תל קשיש (איור 2), הם ככל הנראה האחראים לשינוי החיובי בהרכב החברה. שני מקטעים נוספים שקיבלו ערכי מדד ASTP המעיד על הרכב טקסונים בעלי עמידות בינונית לזיהום הם מקטע "מורד ג'למה" ו"מורד גשר אירי יגור" (איור 9, נספח א).

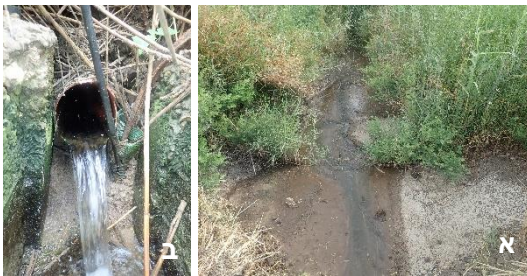
**תמונה 2א ו-ב:** כניסת מים בלתי מזהות.  
מקטע מורד כניסת משמר העמק, אביב 2022

3. **מורד כניסת משמר העמק:** המקטע ממוקם כחצי קילומטר במורד לכניסת נחל משמר העמק לקישון. רוחב האפיק כ- 2 מטרים ועומקו כ- 80 ס"מ. זרימת המים קלה (5-15 סמ"ש) והמצע בוצי בעיקרו, עם מעט צומח מזדקר. נמדדה ירידה מסוימת בערכי אחוז רוויית החמצן ובמוליכות החשמלית לעומת המקטעים העליונים אך האחרונה הייתה גבוהה משמעותית בהשוואה לעונת הדיגום הקודמת (כ- 3800 מיקרוסימנס). במהלך הדיגום נצפו 2 כניסות מים לאפיק ממקור בלתי מזהה (תמונות 2 א, ב).

1. זיהוי מקור/מקורות הזיהום במקטעי המעלה ואכיפה מוגברת על שיחרור בלתי מוסדר של קולחים ושפכים ממעלה הנחל.
2. בקרה על שחרור (תזמון, כמות, ואיכות) מי קולחים שאינם נצרכים להשקיה בעונה היבשה ומוזרמים בעונה הרטובה מהמאגרים (רם און, תענך-ברק ומעלה קישון) אל הנחל.
3. יישום תוכנית מים לקישון הכוללת צמצום דרמטי של קולחים ושפכים אל הנחל, בד בבד עם שחרור מעיינות אחוזים ותגבור זרימת מים שפירים למיהול והגברת הזרימה.
4. שיקום והגנה ממוקדים על מקטעי נחל איכותיים המראים מגמת התאוששות של חברת חסרי החוליות ופוטנציאל לקיום אוכלוסיות מקור לאכלוס עתידי של מקטעים מופרים. למשל, מקטע תל קשיש.
5. שיקום מבני (מיתון גדות, הרחבת פשט הצפה, העלאת המורכבות המבנית) כולל שיקום צומח, טיפול במיני צומח פולשים ויצירת רצועת חיץ ריפארית אפקטיבית (Riparian buffer zone), במקטעי הנחל המופרים. למשל, במקטע גשר אירי יגור (תמונה 4).

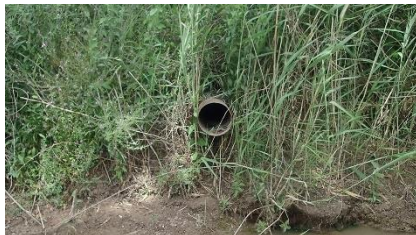
**תמונה 3:** נקז לא פעיל. מקטע מורד כניסת בית לחם, אביב 2022

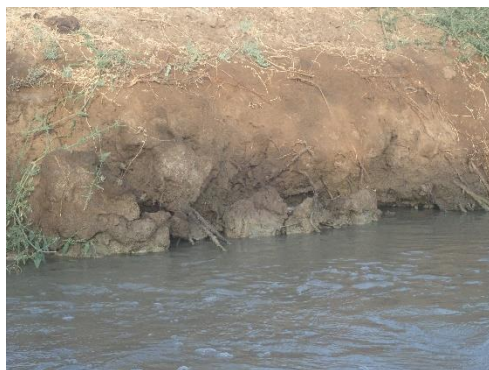
תמונה 4. קריסת קרקע בצד הגדה החשוף מצומח במקטע גשר אירי יגור, סתיו 2022

של מפעל נשר. רוחב האפיק כ-5 מטרים. צבע המים עכור. המקטע חשוף יחסית מצמחיית גדות רב שנתית, למעט עצים בודדים. העדר צמחיה מאיץ קריסת קרקע (תמונה 4). הזרימה קלה עד בינונית ( $30-5 \text{ סמ}^2/\text{ש}$ ). המצע ברובו בוצי, עם מעט גזעים וענפים רקובים בגוף המים. למעט עלייה קלה באחוז רוויית החמצן, שאר הערכים נותרו ללא שינוי ניכר. עם זאת, לעומת עונת הדיגום הקודמת, נרשמה עלייה בערכי המוליכות החשמלית (כ- 3500 מיקרוסימנס).

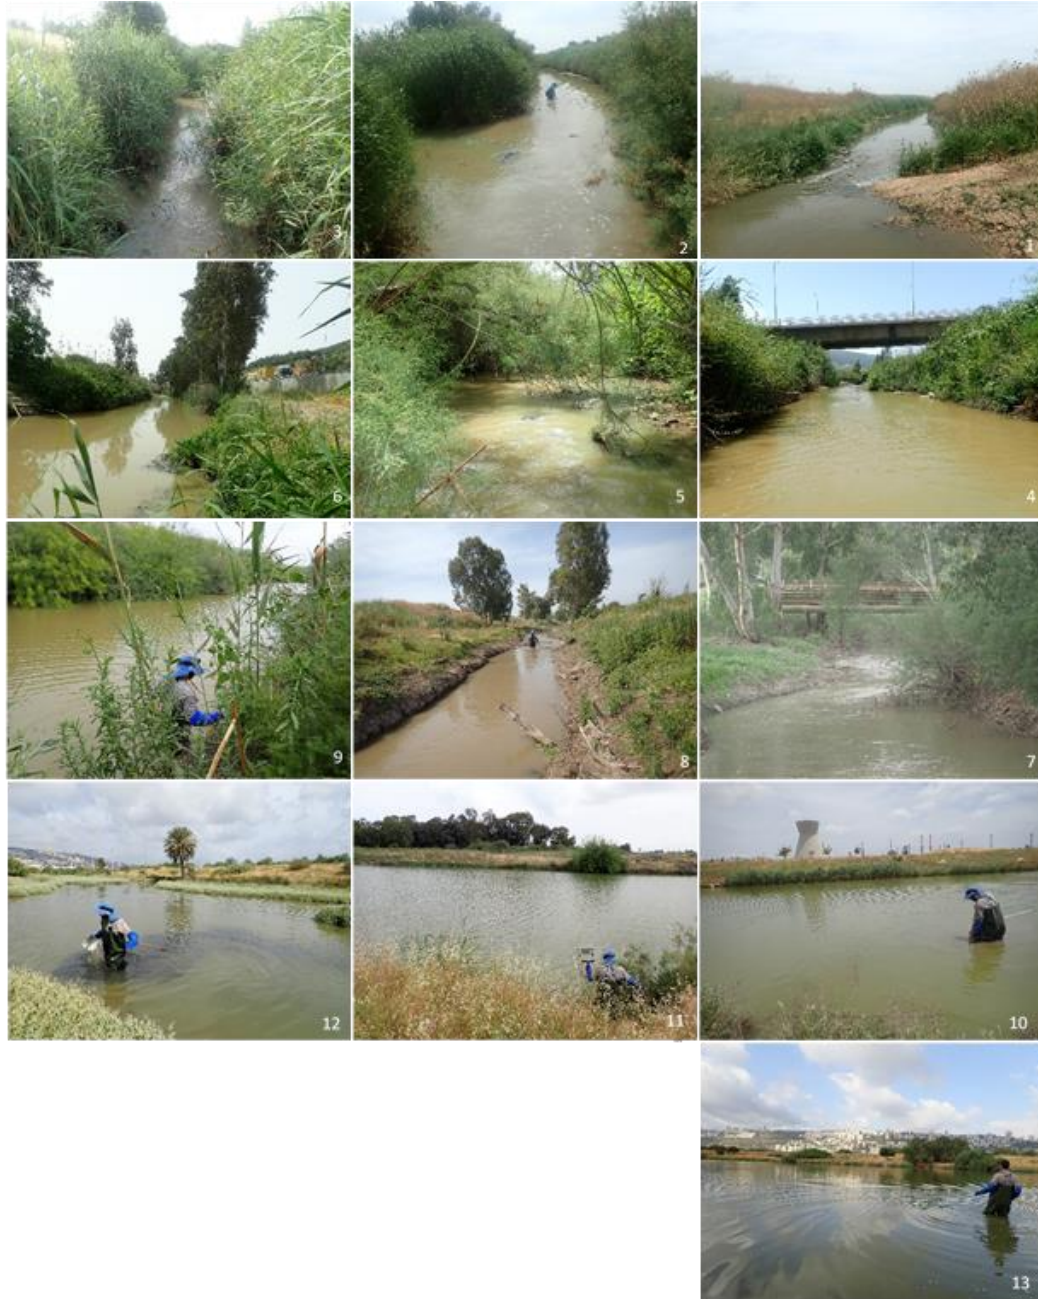
נספח ה. תמונות מאתרי הדיגום

תמונות מאתרי דיגום אביב בנחל הקישון (16-15.05.2022):

1. מורד כביש 675; 2. מעלה כניסת עדשים; 3. מורד כניסת משמר העמק; 4. מורד כניסת בית לחם; 5. תל קשיש; 6. גשר ג'למה; 7. כפר חסידים מעוצה; 8. גשר אירי יגור; 9. מורד כניסת ציפורי; 10. בזן נפתול; 11. מורד כניסת גדורה; 12. אפנדיקס; 13. פארק קישון.

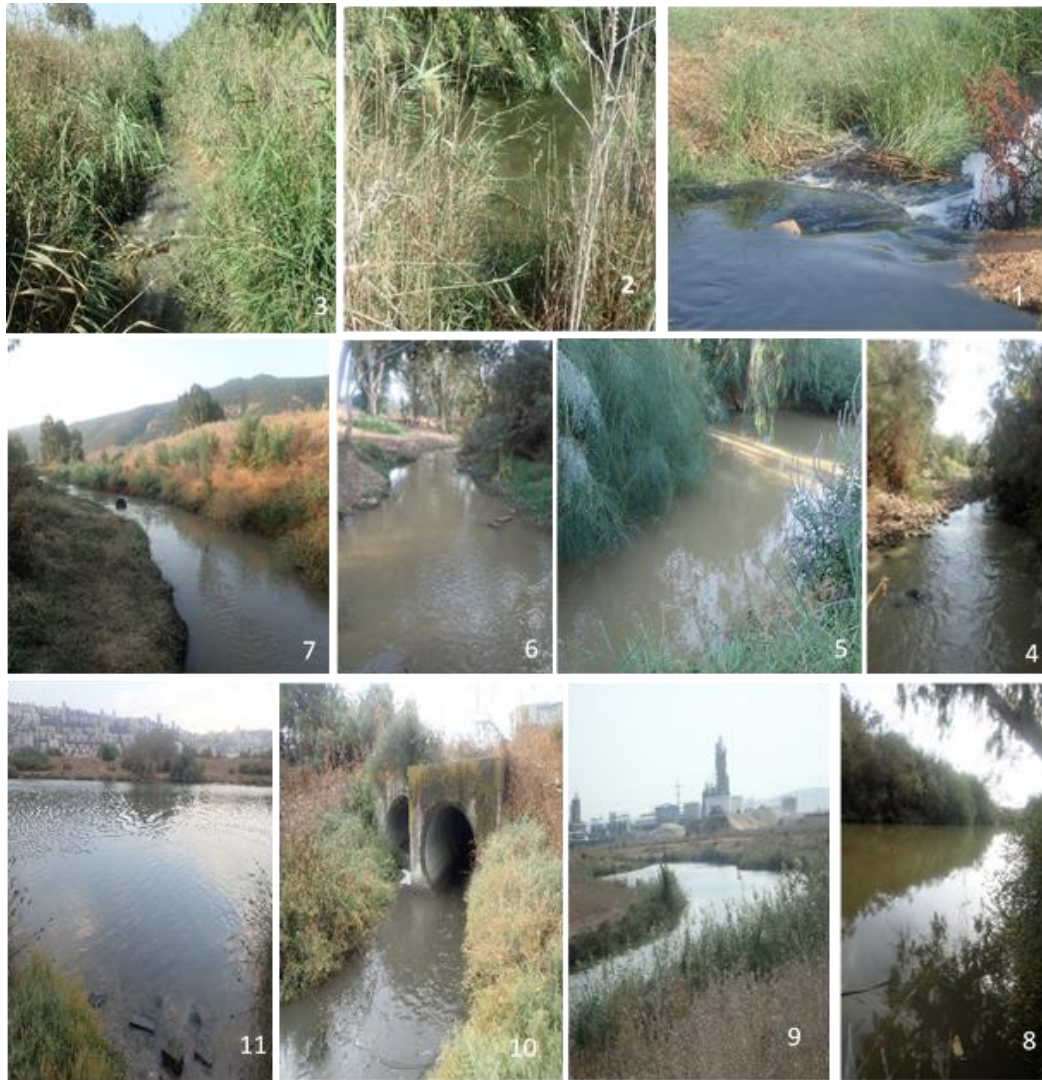
**תמונות מאתרי דיגום סתיו בנחל הקישון (24-25.10.2022):**  
 1. מורד כביש 675; 2. מעלה כניסת עדשים; 3. מורד כניסת משמר העמק; 4. תל קשיש; 5. גשר ג'למה; 6. כפר חסידים מעוצה; 7. גשר אירי יגור; 8. מורד כניסת ציפורי; 9. בזן נפתול; 10. אפנדיקס; 11. פארק קישון.
